การสืบสวนสาเหตุของการเกิดอุบัติเหตุเชิงลึก : กรณีศึกษาอุบัติเหตุรถบัส 2 ชั้น
พลิกคว่ำบนถนนเพชรเกษม จ.ประจวบคีรีขันธ์

In-depth Accident Investigation : A Case Study Bus Accident on Petkasem
Road, Prachuapkhirikhan Province
กฤษฎา เจ็ดวรรณะ^{1*} และ กิตติศักดิ์ ดวงปั้น²

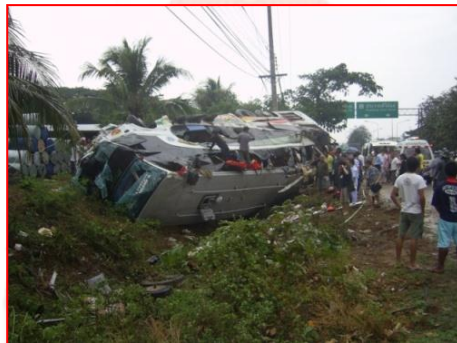
รูปที่ 1 ภาพถ่ายอุบัติเหตุที่เกิดขึ้น

4.4 สาเหตุที่ทำให้อุบัติเหตุมีความรุนแรง คือ ความลาดชันของคันทางด้านซ้ายของถนน ทำให้รถเกิดอาการ “กลิ้ง” (Roll) และทำให้ส่วนที่มีน้ำหนักมากของรถ (คือ เครื่อง เกียร์ และเพ็องท้าย) ซึ่งอยู่รวมกันที่บริเวณส่วนท้ายของตัวรถ (Maximum mass-centroid) กระแทกและกดทับโครงสร้างหลังคา ซึ่งเป็นส่วนที่อ่อนแอของตัวรถ ทำให้หลังคายุบตัว (Deformed) อย่างมากทำให้ผู้โดยสารที่อยู่ด้านท้ายรถเสียชีวิต 8 ราย

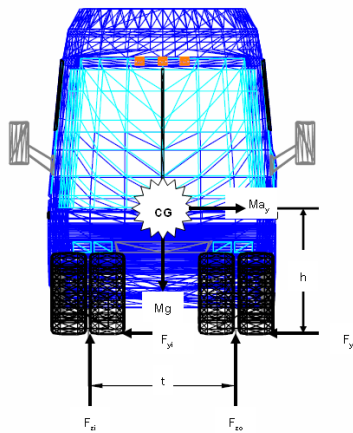
2.1.3 การคำนวณความเร็วที่ทำให้รถเริ่มพลิกคว่ำ (Rollover) โดยสมการ $v = \sqrt{gR \left(\frac{t}{2h} \right)}$ เมื่อ v คือความเร็วที่ทำให้รถเริ่มพลิกคว่ำ, R คือรัศมีโค้ง, t คือระยะห่างระหว่างล้อด้านซ้ายและล้อด้านขวา และ h คือค่าความสูงของจุดศูนย์กลางถ่วงของรถจากพื้นถนน

รูปที่ 2 แสดงแรงต่างๆ ที่กระทำกับรถขณะวิ่งในโค้ง

2.1.4 การคำนวณความเร็วที่ทำให้รถไถลออกนอกโค้ง (Sliding out of curve) โดยใช้สมการ $v = \sqrt{gR(e + f)}$ เมื่อ v คือความเร็วที่ทำให้รถไถลออกนอกโค้ง, R คือรัศมีโค้ง, e คือ อัตราการยกโค้ง และ f คือ ค่าสัมประสิทธิ์การไถลทางด้านข้างระหว่างล้อกับผิวถนน (Side friction) ในการศึกษานี้ใช้ค่า 0.15 ซึ่งเป็นค่าแนะนำให้ใช้สำหรับประเทศที่กำลังพัฒนา (Koorey et al, 2001)

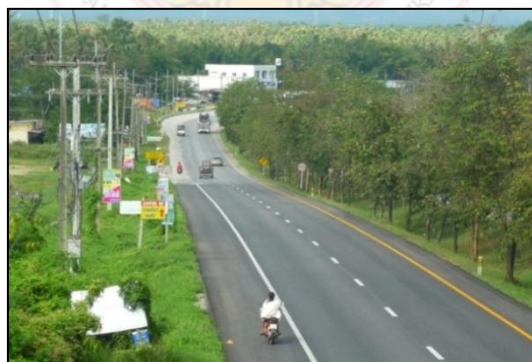
ปัจจัยด้านถนน คือ ลักษณะเรขาคณิตของจุดเกิดเหตุเป็นทางลงเนินและต่อเนื่องด้วยทางโค้ง

รูปที่ 3 ภายภาพถนนที่จุดเกิดอุบัติเหตุ

ปัจจัยด้านถนนและสภาพแวดล้อม คือ สภาพผิวจราจรบริเวณจุดเกิดเหตุซึ่งบริเวณทางโค้ง เป็นผิวจราจรชนิดลาดยาง และเป็นผิวจราจรเก่าที่ผ่านการใช้งานมาเป็นระยะเวลาหนึ่ง ทำให้ผิวจราจรด้านหน้ามีการสึกกร่อน ลักษณะดังกล่าวเป็นอีกปัจจัยที่ทำให้สภาพถนนมีความฝืด (Friction) ลดลงจากสภาพถนนแห้ง ประกอบกับบริเวณจุดเกิดเหตุมีลักษณะเป็นทางโค้งขวา จึงมีการยกโค้งทำให้น้ำฝนไหลจากผิวจราจรด้านซ้ายไปสะสมยังผิวจราจรด้านขวาก่อนที่จะเข้าสู่ช่องระบายน้ำ ลักษณะเช่นนี้ ทำให้น้ำยางของรถบัสไม่สามารถสัมผัสกับผิวจราจรได้อย่างเต็มที่

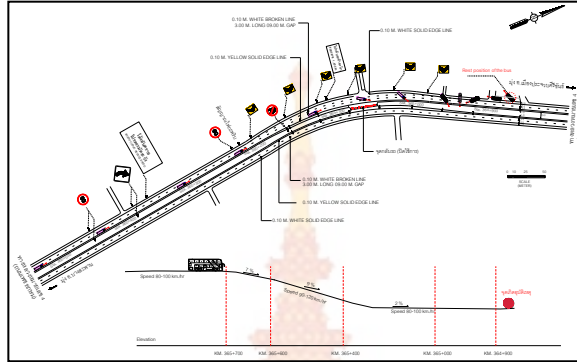
การตรวจสอบเปรียบเทียบความเร็ว และพฤติกรรมการขับขี่ ของรถบัส 2 ชั้น ที่มีลักษณะใกล้เคียงกับรถบัส 2 ชั้น ที่เกิดอุบัติเหตุ ภายใต้สถานการณ์ใกล้เคียงกับช่วงเวลาที่เกิดอุบัติเหตุ พบว่า ล่องลงเนินรถบัส 2 ชั้น ใช้ความเร็วในช่วง 80-100 กม./ชม. ในขณะที่ลงเนินช่วงของความเร็วเพิ่มขึ้นเป็น 90-100 กม./ชม. และขณะเข้าทางโค้งมีความเร็วในช่วง 80-100 กม./ชม. (บริเวณจุดเกิดเหตุเป็นเขตจำกัดความเร็ว 90 กม./ชม.)

รูปที่ 4 แสดงผลการสำรวจความเร็วของรถบัส

ผลจากการคำนวณค่าความเร็วของรถบัส 2 ชั้น คันที่เกิดอุบัติเหตุ จากอัตราทดเกียร์ และเฟืองท้าย พบว่ารถบัส 2 ชั้น คันเกิดเหตุมีความเร็วอยู่ในช่วง 57.7 ถึง 103.8 กม./ชม. เมื่อนำมาเปรียบเทียบกับค่าความเร็วที่ได้จากการสำรวจรถบัส 2 ชั้น ที่มีลักษณะใกล้เคียงกับรถบัส 2 ชั้น ที่เกิดอุบัติเหตุ ภายใต้สถานการณ์ใกล้เคียงกับช่วงเวลาที่เกิดอุบัติเหตุ สามารถสรุปได้ว่า ค่าความเร็วของรถบัส 2 ชั้น คันที่เกิดอุบัติเหตุ มีความเร็วในช่วง 80-103.8 กม./ชม. สำหรับลักษณะของการเกิดอุบัติเหตุ ซึ่งสามารถประเมินเบื้องต้นจากการเปรียบเทียบกับค่าความเร็วที่ทำให้รถเริ่มพลิกคว่ำ (Rollover) ซึ่งมีค่า 120-130กม./ชม. และ ความเร็วที่ทำให้รถไถลออกนอกโค้ง (Sliding out of curve) 75.6-83.7 กม./ชม. พบว่า รถบัส 2 ชั้น คันที่เกิดอุบัติเหตุ มีลักษณะของการไถลออกนอกโค้ง
