เทคนิคการแก้ไขการรั่วซึมของน้ำมันที่ Pressure Relief (อุปกรณ์ปลดปล่อยความดัน)
ของหม้อแปลงไฟฟ้าขนาด 300 MVA

Technique to Resolve the Leakage for Pressure Relief Oil of
Transformer 300 MVA

โชคดี สุขศิลา^{1*} อรุณ ช้างสุทธิ² ทรงพล มั่นจิตร³ ชวิญชัย อาจเจริญ⁴

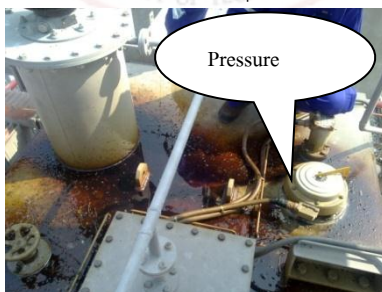
1. Pressure Relief (อุปกรณ์ปลดปล่อยแรงดัน) สาเหตุจากปะเก็น หมดสภาพ

รูปที่ 2 น้ำมันรั่วซึมที่ Pressure Relief

ซึ่งสาเหตุการรั่วซึมของน้ำมันมาจากการหมดสภาพ ของ Gasket และ O-Ring ซึ่งอาจจะส่งผลกระทบต่อระบบการใช้งานของหม้อแปลงไฟฟ้า และส่งผลกระทบต่อสภาพสิ่งแวดล้อม ตามมาตรฐาน ISO 14000 เพราะฉะนั้นจะต้องดำเนินการแก้ไขจุดรั่วของหม้อแปลงไฟฟ้าให้อยู่ในสภาพปกติ

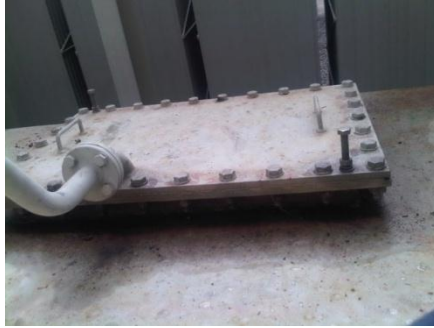
2. ฝา Main hole สาเหตุ จากปะเก็น หมดสภาพ

รูปที่ 3 น้ำมันรั่วซึมที่ ฝา Main hole

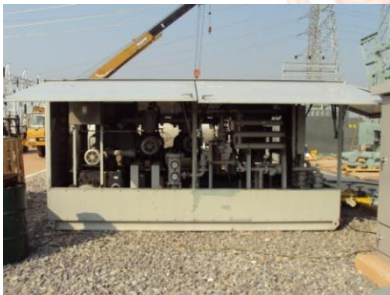
รูปที่ 4 เครื่องกรองน้ำมัน (Oil Purifier)

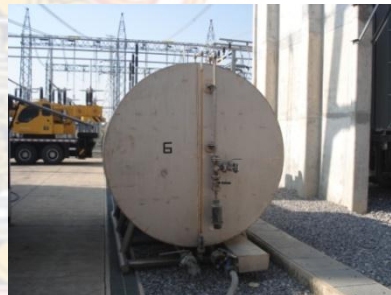
รูปที่ 5 ถังน้ำมัน (Oil Storage Tank)

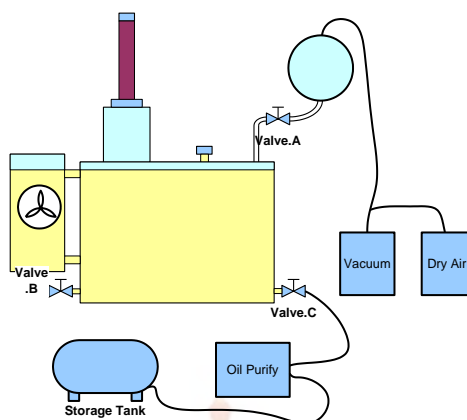
ในการเตรียมงานจะต้องเครื่องมือต่างๆเข้าด้วยกัน เช่น เครื่องกรองน้ำมัน ถังน้ำมัน เพื่อถ่ายน้ำมันออก และเครื่อง Vacuum เพื่อดูดอากาศออก โดยเตรียมประกอบเครื่องมือทั้งหมดดังนี้

รูปที่ 6 การประกอบเครื่องมือ

เมื่อจัดเตรียมเครื่องมือเสร็จแล้ว จะทำการถ่ายน้ำมันออกมาจนต่ำกว่าระดับของ Pressure Relief จึงทำการเปลี่ยนปะเก็น และดูอากาศในหม้อแปลงออก (Vacuum) แล้วเติมน้ำมันเข้าหม้อแปลง โดยในแต่ละขั้นตอนจะต้องมีระยะเวลาที่กำหนด ตามคู่มือของหม้อแปลงที่กำหนดไว้ โดยมีขั้นตอนดังนี้

1. Drain น้ำมันใส่ Storage Tank จนระดับ น้ำมันต่ำกว่า Pressure relief
2. การเปลี่ยน Gasket ของ Pressure Relief
3. Vacuum หม้อแปลงไฟฟ้า
4. Oil Circulation น้ำมันใน Storage Tank และทดสอบน้ำมัน (Breakdown Voltage Test)
5. เติมน้ำมันเข้าหม้อแปลง

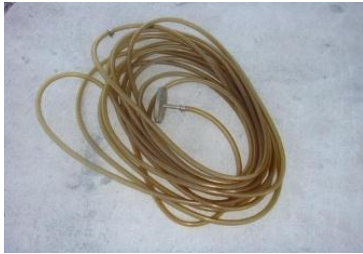
จัดเตรียมถังน้ำมันขนาด 200 ลิตร หรือแกลอนขนาด 50 ลิตร สายยางขนาด 3 นิ้ว ความยาวประมาณ 7 เมตร เพื่อทำสายระดับน้ำมัน และประแจขนาดต่างๆ

รูปที่ 7 การประกอบเครื่องมือการแก้ไข

3. ขั้นตอนการทำงาน จากรูปที่ 7

1. ปิด Valve A (Valve ใต้ถัง Conservator)
2. เปิด Valve B เพื่อดูระดับน้ำมัน
3. เปิด Valve C (Dain Valve) เพื่อถ่ายน้ำมันออก ในการเปิด Valve ควรเปิดอย่างช้าๆ
4. ขณะเปิด Valve C ให้ตรวจสอบระดับน้ำมันที่สายระดับ สังเกตว่าระดับน้ำมันจะค่อยๆ ลดลง จนกว่าระดับเท่ากับ ตำแหน่งของ Pressure Relief จึงปิด Valve C
5. แก้ไขการรั่วซึมของน้ำมันที่ Pressure Relief
6. เมื่อแก้ไขการรั่วซึมของน้ำมันที่ Pressure Relief เสร็จค่อยเปิด Valve A เพื่อปล่อยน้ำมันใน Conservator ลงมาแทนที่น้ำมัน ที่ถ่ายออก

1. หม้อแปลงขนาด 300 MVA จะมีจำนวนน้ำมันประมาณ 50,000-60,000 ลิตร ที่อุณหภูมิประมาณ 35 องศา จะถ่ายน้ำมันออกประมาณ 150 ลิตร ถ้าหากในขณะถ่ายน้ำมันออกมาจำนวนหนึ่ง แต่ระดับน้ำมันที่สายระดับน้ำมันยังไม่ลดลง ให้ตรวจสอบที่ Valve A (Valveใต้ถัง Conservator) อาจจะไม่สนิทหรือ Valve ชำรุด ถ้าหากเกิดกรณีแบบนี้ วิธีการแก้ไขไม่สามารถใช้ได้

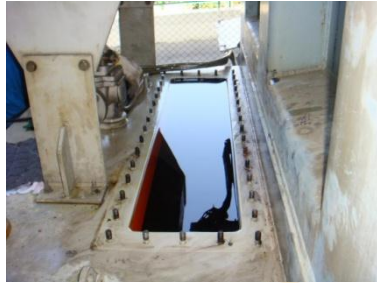
1. Bushing
2. ฝา Main hole
3. อุปกรณ์อื่นๆที่ทำงานจากภายนอกและมีลักษณะติดตั้งอยู่แนวขนาดกบพื้นเท่านั้น

รูปที่ 10 การแก้ไขฝา Main hole
