การเปรียบเทียบอายุการล้าของผิวเชื่อมพอกไส้ฟลักซ์  
Inert X111-T5-K4 และ E110T5-K4H4  
A Comparative Study of Fatigue Life of Surface Welding  
X111-T5-K4 and E110T5-K4H4 Flux Cored Wire

ศิวะ ลิทธิพงษ์<sup>1\*</sup> ประวิทย์ ไตว์ฒนะ<sup>1</sup> อำนวย ลิทธิเจริญชัย<sup>1</sup> และ ประกาศ เมืองจันทร์บุรี<sup>2</sup>

<sup>1</sup>สถาบันทรัพยากรทะเลและชายฝั่ง มหาวิทยาลัยสงขลานครินทร์ จังหวัดสงขลา 90110

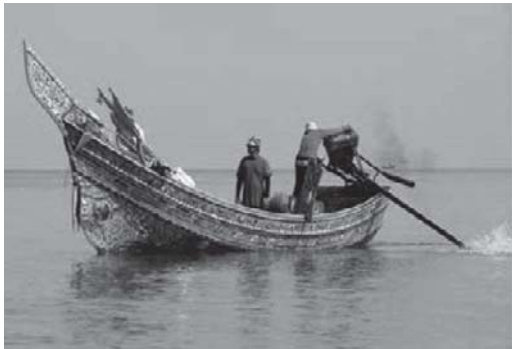
การทำประมงทะเลของชาวประมงชุมชน แก้วเลี้ยงชายฝั่งทะเลสาบสงขลา ส่วนใหญ่นิยมใช้เรือกอและท้ายตัดดังแสดงในรูปที่ 1

รูปที่ 1 เรือกอและท้ายตัด

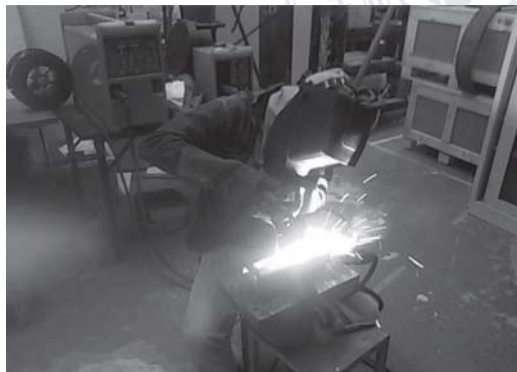
สร้างผิวเชื่อมพอกจากกรรมวิธีการเชื่อมมิกแมกด้วยลวดเชื่อมไส้ฟลักซ์เกรด X111-T5-K4 และเกรด E110T5-K4H4 ซึ่งมีส่วนผสมทางเคมีที่แตกต่างกันดังแสดงในตารางที่ 2 ด้วยการตัดเหล็กกล้าผสมวัสดุทำเพลลา ขนาดหน้าตัด 3 นิ้วหนา 6 มิลลิเมตร เป็นรูปตัว C ขนาดเท่า ๆ กัน ทั้งหมด 26 ท่อน ความยาวท่อนละ 26 เซนติเมตร ทำการเชื่อมพอกในร่องเหล็กซึ่งเนื้อเชื่อมสูง 20 เซนติเมตร ด้วยลวดเชื่อมไส้ฟลักซ์เกรด X111-T5-K4 และเกรด E110T5-K4H4 ตามลำดับดังแสดงในรูปที่ 2 ตามพารามิเตอร์ควบคุมที่แสดงในตารางที่ 3 โดยแต่ละชั้นของแนวเชื่อมจะเชื่อมสลับฟันปลา มีการให้เวลาเย็นตัวที่สม่ำเสมอและมีการเคาะสแลกที่ปกคลุมแนวเชื่อมทุกครั้งก่อนเชื่อมแนวถัดไป โดยก่อนและหลังการเชื่อมต้องอุ่นชิ้นงานที่อุณหภูมิ 350 องศาเซลเซียส และ 550 องศาเซลเซียส (ณรงค์ฤทธิ์ โทธรัตน์, 2546) ตามลำดับเพื่อไล่ไฮโดรเจนและคลายความเค้นตกค้างให้กับชิ้นงานเชื่อม (Liu, 1993) โดยผิวเชื่อมพอกที่เตรียมจากกรรมวิธีการเชื่อมมิกแมกด้วยลวดเชื่อมไส้ฟลักซ์เกรด X111-T5-K4 และเกรด E110T5-

รูปที่ 2 การสร้างผิวเชื่อมพอกด้วยกรรมวิธีการเชื่อมมิกแมกด้วยลวดเชื่อมไส้ฟลักซ์

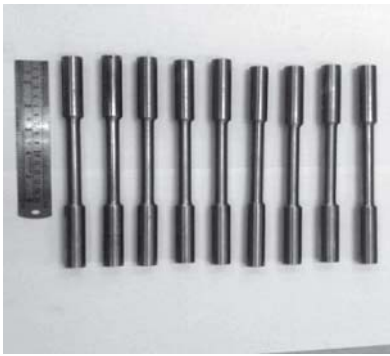
ตัดและไสเป็นแท่งสี่เหลี่ยมขนาดกว้างคูณยาว 12.5 x 226 มิลลิเมตร จากนั้นนำไปกลึง CNC ให้ได้ชิ้นงานทดสอบขนาดเส้นผ่านศูนย์กลาง 12.18 มิลลิเมตร ยาว 226 มิลลิเมตร ปลายสองข้างตักปาด 45 องศา 1 มิลลิเมตร โดยที่ระยะ 65 มิลลิเมตร วัดจากปลายสองข้างทำปาดโค้งรัศมี 30 ดังแสดงในรูปที่ 4 โดยจะได้จำนวนชิ้นงานทั้งหมด 72 ชิ้น

รูปที่ 4 ชิ้นงานทดสอบความแข็งแรงล้า

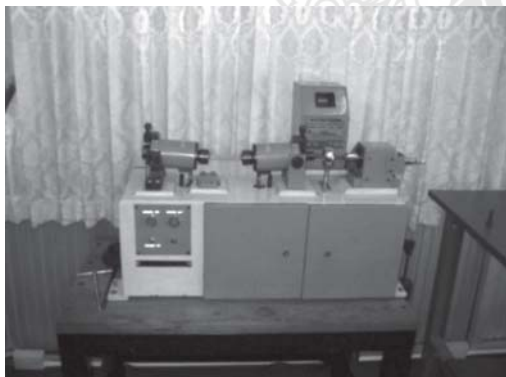
นำชิ้นงานทดสอบทั้ง 72 ชิ้นที่ได้จากกรรมวิธีการเชื่อมมิกแมกด้วยลวดเชื่อมไส้ฟลักซ์ทั้งสองชนิดที่แตกต่างกันไปทดสอบความต้านทานต่อการล้าตามมาตรฐาน ASTM E739-91 ซึ่งใช้ชิ้นงานทดสอบ 6 ชิ้นงานทดสอบต่อ 1 ค่าน้ำหนัก ด้วยเครื่องทดสอบความแข็งแรงล้าแบบคานหมุนของบริษัท Ratnakar Enterprise ดังแสดงในรูปที่ 5 ซึ่งมีความเร็วรอบในการหมุน 4,200 รอบต่อนาที

รูปที่ 5 เครื่องทดสอบความแข็งแรงล้าแบบคานหมุน

ในการทดสอบความแข็งแรงล้าได้ให้ภาชนะน้ำหนักแก่คานเพื่อสร้างค่าโมเมนต์ดัดก่อเกิดความเค้นปกติแก่ชิ้นงานดังแสดงในตารางที่ 4 ในการทดสอบได้ทดสอบชิ้นงานจากทั้ง 2 กรรมวิธีการเชื่อม โดยชิ้นงานจากแต่ละกระบวนการเชื่อม

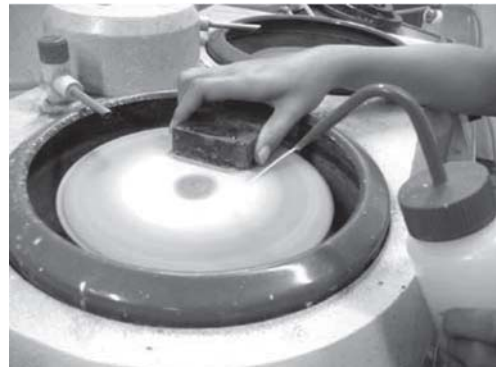
ขัดชิ้นทดสอบด้วยกระดาษทรายเบอร์ 80 120, 180, 360, 600, 800 และ 1,200 ตามลำดับ นำชิ้นงานไปทำความสะอาดด้วยเครื่องทำความสะอาดโดยใช้คลื่นอัลตราโซนิกเป็นเวลา 5 นาที ขัดชิ้นทดสอบด้วยผ้าสักหลาดที่มีผงอลูมินาขนาดอนุภาค 5 และ 1 ไมครอน ตามลำดับ ดังรูปที่ 7 แล้วนำชิ้นงานไปทำความสะอาดด้วยเครื่องทำความสะอาดโดยใช้คลื่นอัลตราโซนิกเป็นเวลา 5 นาทีอีกครั้ง นำชิ้นทดสอบมากัดผิวหน้าด้วยสารละลาย ที่มีส่วนผสมทางเคมีดังนี้ กรดไนตริก 5 มิลลิลิตร และน้ำ 190 มิลลิลิตร เป็นระยะเวลา 10 วินาที ล้างด้วยน้ำ และทำให้แห้ง ทำการถ่ายภาพโครงสร้างจุลภาคของชิ้นทดสอบบริเวณต่างๆ ที่สำคัญด้วยกล้องจุลทรรศน์แบบใช้แสง (Optical Microscope) และเก็บผลเพื่อวิเคราะห์

รูปที่ 7 การขัดชิ้นงานด้วยผงอลูมินา
