การประเมินอัตราการกัดกร่อนของผิวเชื่อมพอกไส้ฟลักซ์เกรด X111-T5-K4 และ E71T-1CH8/T/9M-D

Corrosion Rate Assessment between X111-T5-K4 and E71T-1CH8/T/9M-D Flux Cored Wire

After a propeller shaft was damaged from chloride in sea water, it has been fixed by MAG welding process with flux cored wire. Its service life after welded depends on the corrosion resistance of the weld metal. This research aimed to compare the corrosion resistance of two different weld metals between X111-T5-K4 and E71T-1CH8/T/9M-D flux core wire. The test specimens were prepared according to the ASTM G1-103 standard and tested by salt spray test, conforming to the ASTM B 117 standard. The result of the test showed that the corrosion rate of the weld metal using X111-T5-K4 flux cored wire is lower than the weld metal of E71T-1CH8/T/9M-D flux cored wire, which was 0.21 and 0.32 mm²/hr., respectively. The mass loss at 24 hours of E71T-1CH8/T/9M-D, X111-T5-K4 flux core wire were 0.32 and 0.48 grams, respectively. Therefore, enhancing the service life of propeller shaft from chloride corrosion should use X111-T5-K4 flux core as weld metal

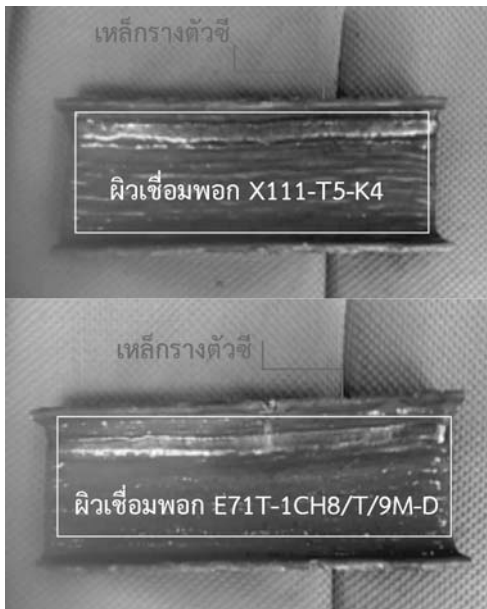
รูปที่ 2 ผิวเชื่อมพอกจากกรรมวิธีการเชื่อมแมกด้วยลวดเชื่อมไส้ฟลักซ์เกรด X111-T5-K4 และ E71T-1CH8/T/9M-D

ขั้นตอนที่สองใช้ลวดเชื่อมไส้ฟลักซ์เกรด X111-T5-K4 และเกรด E71T-1CH8/T/9M-D เชื่อมพอกในร่องเหล็ก C จนเนื้อเชื่อมสูง 20 มิลลิเมตร ดังแสดงในรูปที่ 2 โดยใช้พารามิเตอร์ควบคุมที่แสดงในตารางที่ 2 แต่ละชั้นของแนวเชื่อมจะเชื่อมสลับฟันปลา ให้เวลาเย็นตัวที่สม่ำเสมอและมีการเคาะสแลกที่ปกคลุมแนวเชื่อมทุกครั้งก่อนเชื่อมแนวถัดไป จากนั้นระบุบริเวณผิวเชื่อมพอกที่จะตัดไปทำการศึกษา ดังแสดงในภาคตัดขวางรูปที่ 3

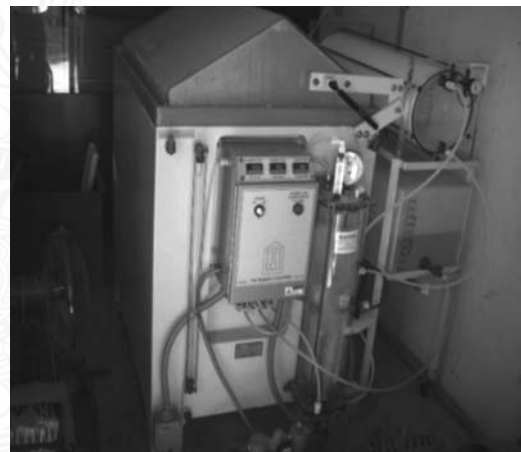
รูปที่ 5 เครื่องทดสอบการกัดกร่อนแบบหมอกเกลือ

นำชิ้นงานทดสอบที่เตรียมผิวแล้วทั้ง 6 ชิ้นไปทดสอบความต้านทานต่อการกัดกร่อนตามมาตรฐาน ASTM B 117 [9] ด้วยเครื่องทดสอบการกัดกร่อนแบบหมอกเกลือ The Singleton Corporation: SCCH21 ดังแสดงในรูปที่ 5 โดยใช้เงื่อนไขการทดสอบคือ ความ

เข้มข้นสารละลายเกลือ 5 ± 0.5% (w/w) ความเป็นกรดต่าง 6.5-7.2 อุณหภูมิ chamber 34-36 องศาเซลเซียส อุณหภูมิ Tower 46-49 องศาเซลเซียส ความดันอากาศ 12-18 ปอนด์ต่อตารางนิ้ว ปริมาณหมอกเกลือ 1.0-2.0 มิลลิกรัม/ชั่วโมง/80 ตารางเซนติเมตร ระยะเวลาในการทดสอบทั้งสิ้น 24 ชั่วโมง ชั่งน้ำหนัก 4 ช่วงเวลา คือ ก่อนทดสอบ ชั่วโมงที่ 4 ชั่วโมงที่ 8 และชั่วโมงที่ 24 ตามลำดับ ข้อมูลน้ำหนักสูญเสีย สามารถนำมาหาค่าอัตราการกัดกร่อนตามมาตรฐาน ASTM G1-90 [10] และจุดบันทึกรอยละการเกิดสนิมแดงจากการตรวจพินิจด้วยตาเปล่า ชั่วโมงที่ 8 และชั่วโมงที่ 24 ของการทดสอบ เป็นข้อมูลประกอบ จากนั้นขัดผิวสนิมล้างและชั่งน้ำหนักใหม่ ประเมินการความลึกของชั้นสนิมและหาพื้นที่กัดกร่อนต่อหน่วยเวลาจากสมการหาพื้นที่ผิวทรงกระบอก

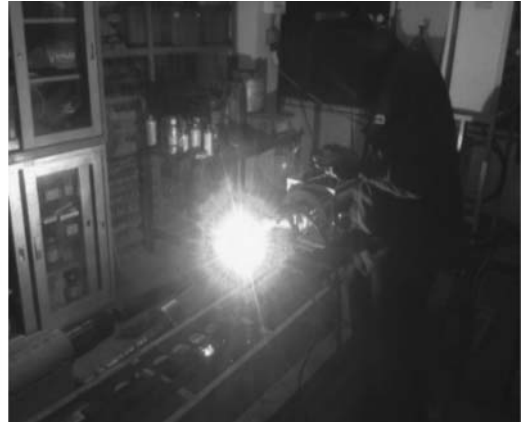
รูปที่ 6 การเชื่อมพอกผิวแข็งเพลาลูกกลิ้งลำผสม
เกรด SCM 440 [11]

นำเพลลาเหล็กกล้าผสมเกรด SCM 440 มาเชื่อมพอกผิวแข็งด้วยลวดเชื่อมไส้ฟลักซ์เกรด X111-T5-K4 กับเกรด E71T-1CH8/T/9M-D ดังแสดงในรูปที่ 6 [11] กลึงแต่งผิว จากนั้นนำไปใช้งานจริง ตรวจสอบติดตามผล การเกิดสนิมบริเวณรอยเชื่อมของเพลลาดังแสดงในรูปที่ 7 ตรวจสอบวัดและประเมินผล ใช้สมการ (1) คำนวณหา

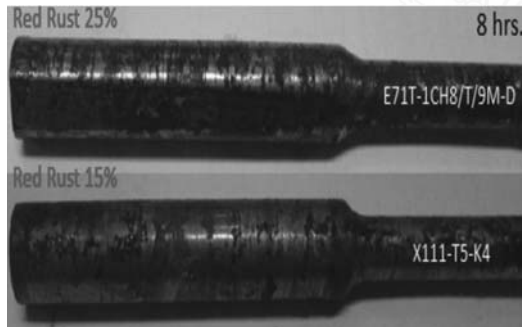
รูปที่ 8 ร้อยละการเกิดเหล็กออกไซด์ที่เวลา 8 ชั่วโมง

การตรวจพินิจพื้นที่ผิวการเกิดสนิมแดงด้วย
ตาเปล่าเห็นความแตกต่างอย่างชัดเจนเป็นกลไกการ
กัดกร่อนสม่ำเสมอทั่วผิวหน้า (Uniform Corrosion)
ดังแสดงในรูปที่ 8 ที่เวลา 8 ชั่วโมง ผิวเชื่อมพอก
ไส้ฟลักซ์เกรด E71T-1CH8/T/9M-D และผิวเชื่อม
พอกไส้ฟลักซ์เกรด X111-T5-K4 มีร้อยละของค่าเฉลี่ย
