การเสริมกำลังคานลิกคองกรีตเสริมเหล็กที่เสื่อมสภาพเนื่องจากคลอไรด์ด้วยแผ่นคาร์บอนไฟเบอร์

Strengthening of Deteriorated Reinforced Concrete Deep Beam Caused by Chloride with Carbon Fiber Sheets

Rattanasak Hongthong* Apai Benjaphong and Thamma Jairtalawanich

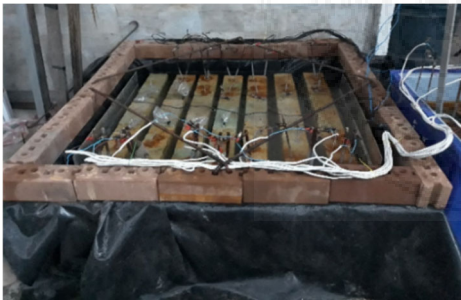
การสร้างสภาวะแวดล้อมจำลองเป็นการเร่งให้ตัวอย่างที่ใช้ในการทดสอบเกิดการเสื่อมสภาพในห้องปฏิบัติการดังแสดงในรูปที่ 2 เพราะหากรอให้คอนกรีตเสริมเหล็กเกิดการเสื่อมสภาพตามธรรมชาติ ต้องใช้เวลานาน วิธีการหนึ่งที่ยอมรับใช้เพื่อเร่งระยะเวลาในการเสื่อมสภาพคือ การใช้แหล่งกำเนิดไฟฟ้าจากภายนอกโดยนำขั้วบวก (Anode) ต่อเข้ากับเหล็กเสริมที่ฝังอยู่ในเนื้อคอนกรีต ส่วนขั้วลบ (Cathode) ต่อเข้ากับแผ่นอลูมิเนียม และนำไปแช่ในสารละลายโซเดียมคลอไรด์ (NaCl) การศึกษาที่ใช้แหล่งจ่ายไฟฟ้ากระแสตรงที่มีความต่างศักย์ 5 โวลต์ ขั้วบวกเข้ากับเหล็กเสริมรับแรงดึง (DB12) และเหล็กเสริมตามขวาง (RB 9) ส่วนขั้วลบต่อเข้ากับแผ่นอลูมิเนียม สารละลายที่ใช้มีความเข้มข้นร้อยละ 3.5 โดยน้ำหนักของน้ำ ระหว่างกระบวนการเร่งปฏิกิริยามีการเปลี่ยนสารละลาย และทำความสะอาดทุกสัปดาห์เพื่อให้การเกิดปฏิกิริยาเป็นไปอย่างต่อเนื่อง

รูปที่ 2 การสร้างสภาวะแวดล้อมจำลอง

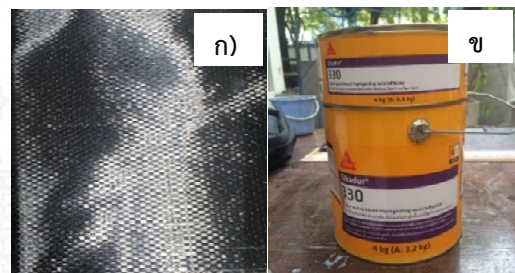
เหล็ก 4 ตัวอย่าง มาเสริมกำลังด้วยแผ่นคาร์บอนไฟเบอร์ในรูปแบบที่แตกต่างกัน แผ่นคาร์บอนไฟเบอร์ที่ใช้ยี่ห้อ Sikawrap-230C/45 มีลักษณะเส้นใยทิศทางเดียว (Uni-Direction) ดังแสดงในรูปที่ 3(ก) มีกำลังรับแรงดึงประลัยอยู่ 43,832 กิโลกรัมต่อตารางเซนติเมตร มีค่าโมดูลัสยืดหยุ่น 2.34 เมกกะกิโลกรัมต่อตารางเซนติเมตร และใช้ Sikadur 330 เป็นเรซินวัสดุประสานระหว่างผิวของคานคอนกรีตกับแผ่นคาร์บอนไฟเบอร์ดังรูปที่ 3(ข)

รูปที่ 3 แผ่นคาร์บอนไฟเบอร์และวัสดุประสาน

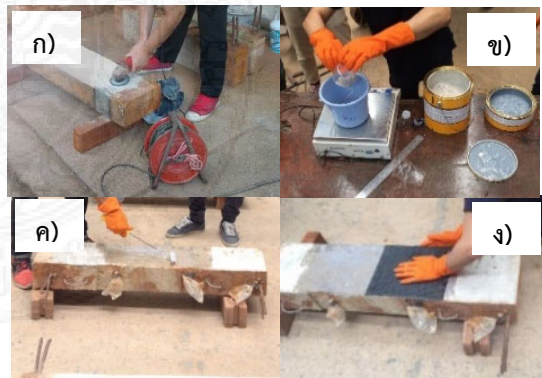
รูปที่ 4 แสดงการติดตั้งแผ่นคาร์บอนไฟเบอร์

ก่อนที่ทำการติดตั้งแผ่นคาร์บอนไฟเบอร์ต้องเตรียมผิวคานคอนกรีตโดยทำความสะอาดและขัดผิวให้สม่ำเสมอดังรูปที่ 4(ก) ทำการเตรียมวัสดุประสานใช้อัตราส่วนตามที่คู่มือของผลิตภัณฑ์ระบุไว้ดังรูปที่ 4(ข)

ต่อจากนั้นจึงทาเรซินที่ทำหน้าที่เป็นวัสดุประสานลงบนพื้นผิวคอนกรีตดังรูปที่ 4(ค) ติดตั้งแผ่นคาร์บอนไฟเบอร์ตามทิศทางที่ต้องการเสริมกำลัง พร้อมไล่ฟองอากาศที่ถูกขังอยู่ระหว่างแผ่นคาร์บอนไฟเบอร์และผิวของคอนกรีตดังรูปที่ 4(ง) หลังจากทำการติดตั้งเรียบร้อยแล้วห้ามรบกวนตัวอย่างที่ได้รับการเสริมกำลังจนกว่าวัสดุประสานจะได้รับการบ่มเป็นเวลาอย่างน้อย 1 สัปดาห์

การติดตั้งแผ่นคาร์บอนไฟเบอร์ ใช้การติดตั้งแบบเปียก (Wet Lay Up) ตามที่ระบุไว้ในมาตรฐานกรมโยธาธิการและผังเมือง 1508-51 [10]

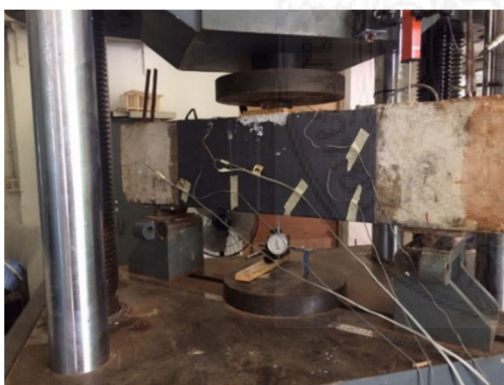
รูปที่ 6 การทดสอบแบบทำลาย

การทดสอบแบบทำลาย ทดสอบด้วยเครื่องทดสอบอเนกประสงค์ (Universal Testing Machine) ยี่ห้อ Jinan Liangong ทดสอบน้ำหนักได้ 200 ตัน การทดสอบใช้แรงกระทำสถิตแบบ 3 จุด (Three-Point Flexural Test) เพื่อป้องกันการวิบัติเฉพาะแห่ง (Local Failure) ได้ทำการติดตั้งแผ่นเพลทหนา 10 มิลลิเมตรไว้ในบริเวณฐานรองรับและบริเวณที่น้ำหนักภายนอกมากระทำ ระหว่างการทดสอบได้ทำการเก็บข้อมูลความเครียดของเหล็กเสริมรับแรงดึง เหล็กปลอกรับแรงเฉือน และที่แผ่นคาร์บอนไฟเบอร์ จากอุปกรณ์วัดความเครียด นอกจากนี้ยังได้ทำการวัดการโก่งตัว (Deflection) ที่เกิดขึ้นระหว่างการทดสอบด้วยการติดตั้ง Dial Gauge ยี่ห้อ Misumi ซึ่งมีความละเอียดในการอ่านค่า 0.01 มิลลิเมตรไว้ที่กึ่งกลางคาน และติดตั้ง Linear Variable Displacement Transducer(LVDT) ยี่ห้อ TML มีความละเอียด 0.01 มิลลิเมตร ที่บริเวณ

ฐานรองรับดังแสดงในรูปที่ 6 สำหรับอุปกรณ์วัดความเครียดและ LVDT ถูกต่อเข้ากับอุปกรณ์แปลงสัญญาณ (Data Locker) ยี่ห้อ TML รุ่น TDS-530 หลังจากนั้นจึงส่งข้อมูลไปบันทึกผลในเครื่องคอมพิวเตอร์ต่อไป

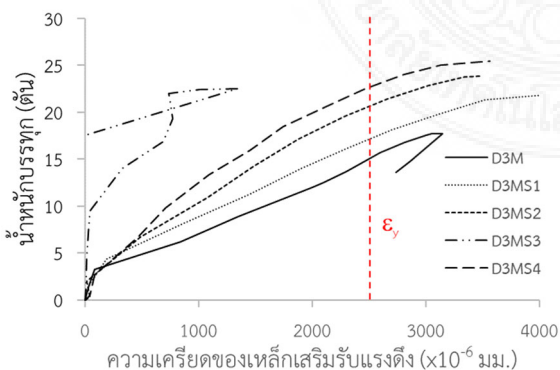
เมื่อตัวอย่างคานที่ทำการทดสอบ เริ่มรับน้ำหนักบรรทุกที่ผิวล่างของคานจะเกิดหน่วยแรงดึงขึ้น หากหน่วยแรงดึงมีค่ามากกว่ากำลังต้านทานแรงดึงของคอนกรีต ที่ผิวล่างของคานจะเกิดการแตกร้าวในทิศทางที่ตั้งฉากกับความยาวคาน (รอยร้าวเนื่องจากแรงดัด) ส่งผลให้คอนกรีตสูญเสียกำลังต้านทานแรงดึง เหล็กเสริมจึงเริ่มทำหน้าที่ต้านทานหน่วยแรงดึงที่เกิดขึ้นแทน งานวิจัยนี้ได้ทำการติดตั้งอุปกรณ์วัดความเครียดไว้ที่เหล็กเสริมรับแรงดึงในตำแหน่งกึ่งกลางคาน เพื่อให้เห็นถึงผลกระทบที่เกิดขึ้นกับเหล็กเสริมรับแรงดึงเมื่อคานเกิดการเสื่อมสภาพและได้รับการเสริมกำลัง ผลกระทบที่เกิดขึ้นแสดงในรูปแบบความสัมพันธ์ระหว่างน้ำหนักบรรทุกกับความเครียดของเหล็กเสริมรับแรงดึงที่บันทึกได้ระหว่างการทดสอบ แสดงในรูปที่ 10

รูปที่ 10 ความสัมพันธ์ระหว่างน้ำหนักบรรทุกกับความเครียดของเหล็กรับแรงดึง

จากผลความสัมพันธ์ระหว่างน้ำหนักบรรทุกที่มากกระทำกับความเครียดที่เหล็กเสริมพบว่า น้ำหนักบรรทุกที่ทำให้ความเครียดในเหล็กเสริมรับแรงดึงมีหน่วยแรงถึงจุดครากมีค่าเท่ากับ 15.06 18.11 19.54 และ 22.54 ตัน สำหรับตัวอย่าง D3M D3MS1 D3MS2 และ D3MS4 ตามลำดับ แต่ตัวอย่าง D3MS3 ไม่สามารถบันทึกค่าได้เนื่องจากอุปกรณ์วัดความเครียดชำรุดเสียหาย หากพิจารณาน้ำหนักบรรทุกที่ทำให้ความเครียดในเหล็กเสริมรับแรงดึงมีหน่วยแรงถึงจุดคราก ผลการทดสอบตามตัวอย่างที่กล่าวไว้ข้างต้นแสดงให้เห็นว่า น้ำหนักบรรทุกที่ทำให้เหล็กเสริมรับแรงดึงมีหน่วยแรงถึงจุดครากสำหรับตัวอย่างที่ได้รับการเสริมกำลัง มีค่าสูงกว่าตัวอย่างที่ไม่ได้รับการเสริมกำลัง หรือกล่าวได้ว่าการเสริมกำลังสามารถลดหน่วยแรงที่เกิดขึ้นบนเหล็กเสริมรับแรงดึงได้ เนื่องจากแผ่นคาร์บอนไฟเบอร์เข้ามาทำหน้าที่ช่วยป้องกันหน่วยแรงดึงหรือยับยั้งความกว้างรอยร้าวที่เกิดขึ้น ส่งผลให้ตัวอย่างที่ได้รับการเสริมกำลังสามารถรับน้ำหนักบรรทุกได้มากกว่าตัวอย่างที่ไม่ได้รับการเสริมกำลัง ผลการทดสอบสอดคล้องกับการศึกษาของ A. M S และ P. Philip [13] สำหรับตัวอย่างที่สามารถลดหน่วยแรงในเหล็กเสริมรับแรงดึงได้สูงที่สุดคือตัวอย่าง D3MS4 ซึ่งเสริมกำลังในรูปแบบตาราง เนื่องจากการเสริมกำลังในรูปแบบตาราง มีการติดแผ่นคาร์บอนไฟเบอร์ที่ผิวล่างของคาน และมีทิศทางของเส้นใยขนานกับความยาวคานดังรูปที่ 5(ง) จึงทำให้สามารถป้องกันหน่วยแรงดึงหรือยับยั้งการแตกร้าวเนื่องจากแรงดัดได้ดีกว่าการเสริมกำลังรูปแบบอื่น เป็นผลให้หน่วยแรงในเหล็กเสริมรับแรงดึงมีค่าต่ำกว่าทุกตัวอย่างที่ได้รับการเสริมกำลัง

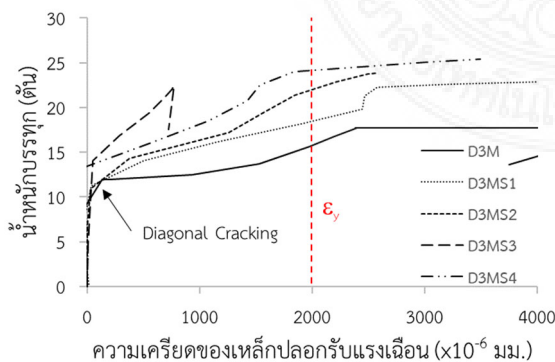
เมื่อเพิ่มน้ำหนักบรรทุกต่อไปความกว้างของรอยร้าวจะขยายตัวอย่างต่อเนื่อง ความเครียดในเหล็กปลอกจึงมีค่าเพิ่มสูงขึ้นจนกระทั่งถึงจุดครากดังเช่นตัวอย่าง D3M ที่แสดงรูปที่ 11 หลังจากนั้นตัวอย่างคานจึงเกิดการวิบัติอย่างรวดเร็ว

รูปที่ 11 ความสัมพันธ์ระหว่างน้ำหนักบรรทุกกับความเครียดของเหล็กปลอกรับแรงเฉือน

จากความสัมพันธ์ระหว่างน้ำหนักบรรทุกกับความเครียดของเหล็กปลอกรับแรงเฉือน พบว่าน้ำหนักบรรทุกที่ทำให้เหล็กปลอกรับแรงเฉือนมีกำลังถึงจุดครากมีค่าเท่ากับ 15.76 19.24 22.31 และ 24.43 ตัน สำหรับตัวอย่าง D3M D3MS1 D3MS2 และ D3MS4 ตามลำดับ เห็นได้ว่าการเสริมกำลังตัวอย่างคานที่เสื่อมสภาพทุกรูปแบบสามารถช่วยลดความเครียดที่เกิดขึ้นบนเหล็กปลอกรับแรงเฉือน การที่ความเครียดของเหล็กปลอกรับแรงเฉือนลดลง แสดงว่าความกว้างของรอยร้าวในแนวทแยงถูกยับยั้งไว้ด้วยแผ่นคาร์บอนไฟเบอร์ เป็นผลให้ตัวอย่างคานที่ได้รับการเสริมกำลังเพิ่มความสามารถในการรับน้ำหนักบรรทุกได้ดีมากกว่าคานที่เสื่อมสภาพ อย่างไรก็ตามแม้ว่าตัวอย่าง D3MS3 เหล็กปลอกรับแรงเฉือนมีกำลังไม่ถึงจุดครากแต่หน่วยแรงดึงที่เกิดขึ้นกลับมีค่าต่ำที่สุด สาเหตุดังกล่าวเกิดจากการเสริมกำลังในรูปแบบทำมุม 45 องศากับแนวคานหรือตั้งฉากกับแนวแกนของท่อนรับแรงอัดในแนวทแยงสามารถป้องกันการแตกร้าวที่เอวคานหรือการแตกร้าวในแนวทแยงได้โดยตรงทำให้หน่วยแรงที่เกิดขึ้นบนเหล็กปลอกรับแรงเฉือนมีค่าต่ำกว่าการเสริมกำลังทุกรูปแบบ
