การทดสอบความล้าของเหล็กกล้า S45C แบบหมุนตัดปลาย
Fatigue testing of Steel S45C by Rotating Bending at the End

คณะวิศวกรรมศาสตร์ มหาวิทยาลัยเทคโนโลยีราชมงคลพระนคร

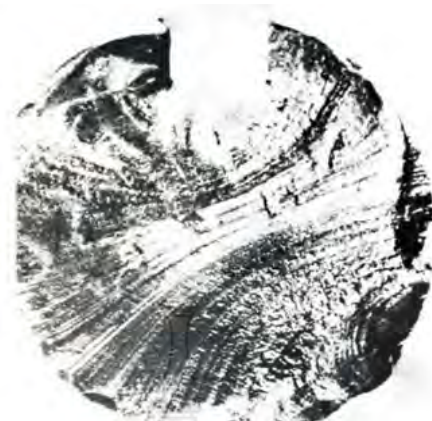
รูปที่ 2.1 พื้นผิวการแตกหักจากการล้าของเหล็กกล้า1040 [สิทธิชัย, 2545]

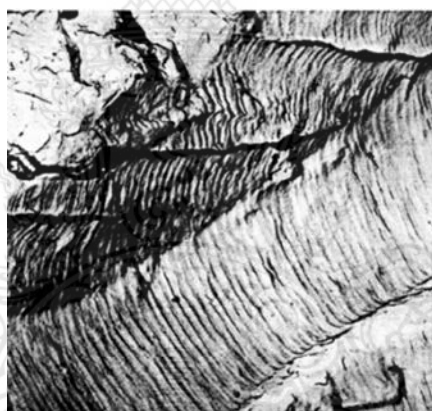
รูปที่ 2.2 พื้นผิวเรียบจากการขัดสี ของรอยแตกเริ่มต้น [สิทธิชัย, 2545]

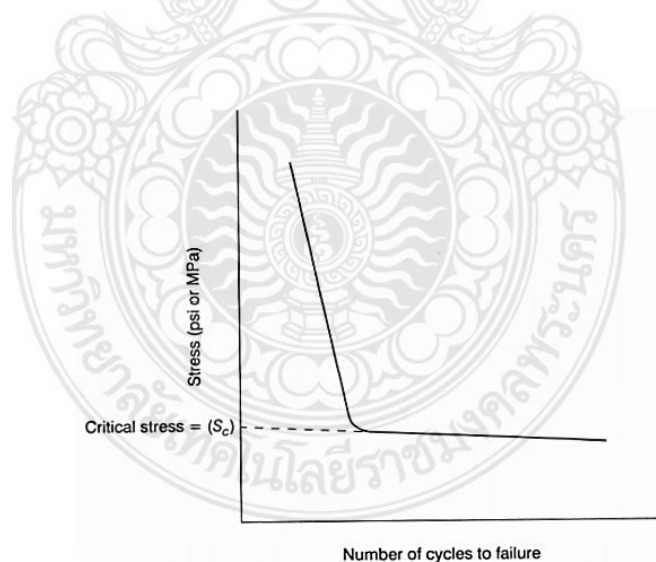
รูปที่ 2.4 ผลการทดสอบการล้า (S-N curve) [สิทธิชัย, 2545]

จากรูปที่ 2.4 จะพบว่าเส้นกราฟมีลักษณะเป็นเส้นที่ค่อนข้างตรงสองเส้นมาบรรจบกันและถ้าทำการลากเส้นกราฟลงมาตัดกับแกนของความเค้นจะทำให้ได้ค่าขีดจำกัดความเค้น หรือความเค้นวิกฤต (S_c) ของวัสดุ

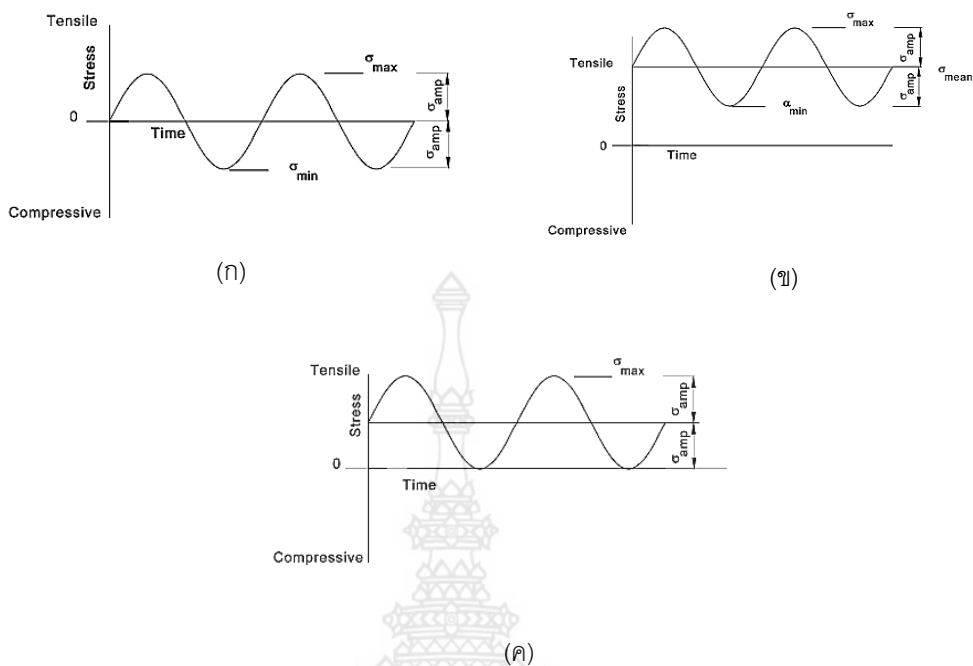
รูปที่ 2.5 ความเค้นแบบต่าง ๆ ที่เกิดจาก cyclic load [สิทธิชัย, 2545]

จากรูปที่ 2.5 จะสามารถหาความสัมพันธ์ของความเค้นแบบต่าง ๆ ที่เกี่ยวข้องกับ cyclic load ได้ดังต่อไปนี้

2. mean stress เป็นค่าเฉลี่ยของค่าความเค้นสูงสุดและค่าความเค้นต่ำสุด ค่า mean stress นี้จะเท่ากับศูนย์ ดังรูปที่ 2.5 (ก) หรือไม่เท่ากับศูนย์ ดังรูปที่ 2.5(ข) และรูปที่ 2.5(ค) ก็ได้
3. stress amplitude หรือ alternating stress เป็นค่าความแตกต่างระหว่างค่าความเค้นสูงสุดหรือค่าความเค้นต่ำสุดกับค่าความเค้นเฉลี่ย
4. stress ratio หรือ range ratio เป็นอัตราส่วนของค่าความเค้นต่ำสุดกับค่าความเค้นสูงสุด

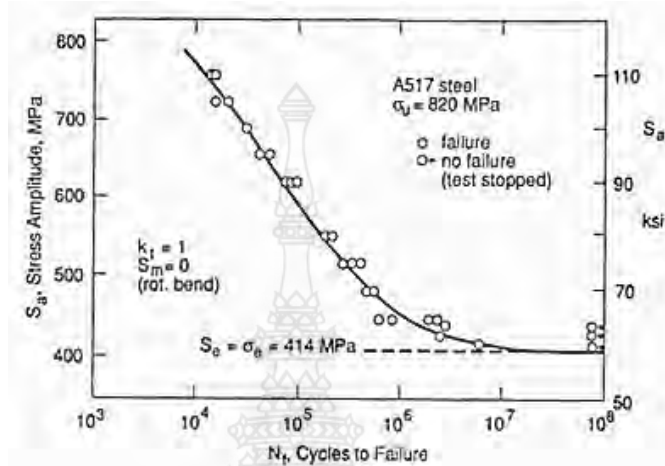
รูปที่ 2.6 ตัวอย่าง S-N Curve ของเหล็ก A517 (สิทธิชัย, 2545)

ในการทดสอบการล้า (fatigue test) จะนำข้อมูลของความเค้นที่เกิดขึ้นในขึ้นทดสอบกับจำนวนรอบที่ขึ้นทดสอบเกิดการวิบัติมาเขียนกราฟ โดยที่กราฟที่ได้จะถูกเรียกว่า S-N Curve ซึ่งกราฟดังกล่าวจะมีแกนตั้งแสดงค่าของความเค้นและมีแกนนอนแสดงจำนวนรอบที่ขึ้นทดสอบเกิด การวิบัติแบบล้า ซึ่งมักจะถูกวาด โดยใช้ scale แบบ logarithm ดังรูปที่ 2.6 จากรูป จะเห็นได้ว่า เหล็ก A 517 จะมีค่า endurance limit ที่ 414 MPa ซึ่งมีค่าประมาณ 50% ของกำลังประลัย (ultimate strength) ของเหล็ก

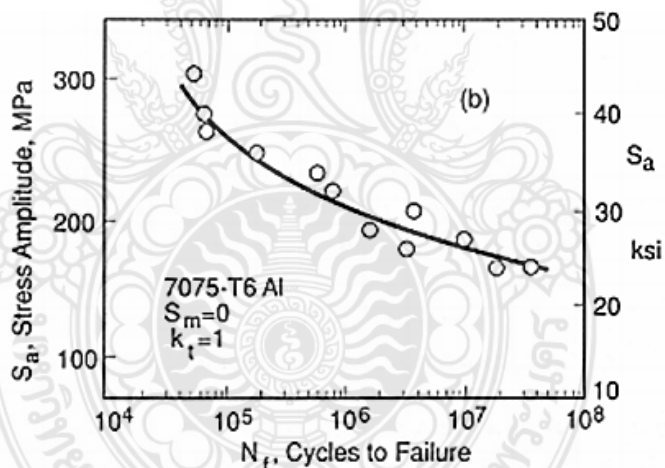
รูปที่ 2.7 S-N Curve ของอะลูมิเนียม [สิทธิชัย, 2545]

รูปที่ 2.7 แสดง S-N Curve ของอะลูมิเนียม ซึ่งในกรณีนี้ จะเห็นว่าอะลูมิเนียม ไม่มี endurance limit ที่ชัดเจน ซึ่งมาตรฐานการทดสอบจะกำหนดให้ endurance limit ของอะลูมิเนียม เป็นค่าของความเค้นที่ขึ้นทดสอบถูกกระทำโดย cyclic load เป็นจำนวนรอบมาก ๆ เช่น 10^7 หรือ 10^8 รอบ เป็นต้น ซึ่งจะใช้ค่าเท่าใดนั้นจะขึ้นอยู่กับลักษณะการใช้งานของวัสดุ

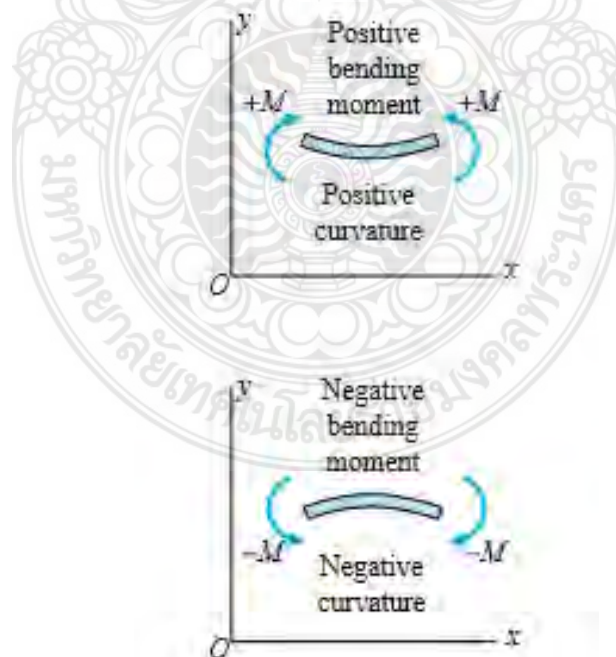
รูปที่ 2.11 ความสัมพันธ์ระหว่างเครื่องหมายของโมเมนต์ดัดและเครื่องหมายของส่วนโค้ง

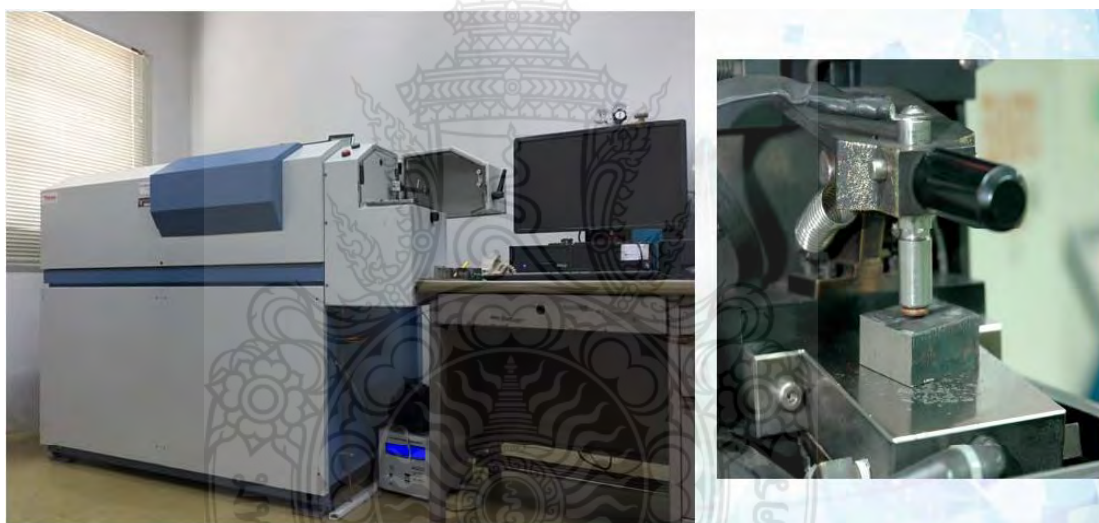
รูปที่ 3.1 การทดสอบองค์ประกอบทางเคมีของเหล็กด้วยเครื่องสปาร์ก รุ่น Thermo ARL 3460

3.1.2 ทำการทดสอบองค์ประกอบทางเคมีของเหล็ก S45C เพื่อพิสูจน์ว่าเป็นเหล็ก S45C จริง โดยใช้เครื่องมือที่เรียกว่า Optical Emission Spectrometer หรือ เครื่องสปาร์ก รุ่น Thermo ARL 3460 แสดงดังรูปที่ 3.1 วิธีทดสอบจะเป็นไปตามมาตรฐาน JIS G1253:2013

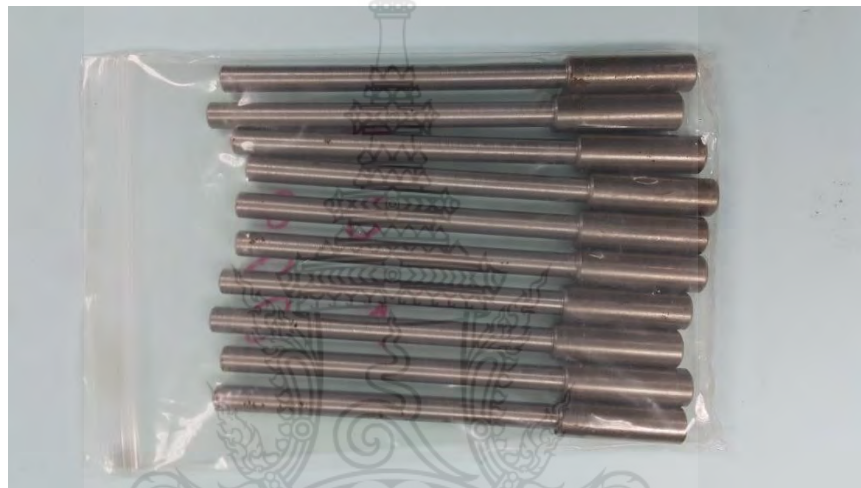
รูปที่ 3.2 (ก) รูปร่างและขนาดของชิ้นทดสอบความล้ามาตรฐาน

3.1.3 จัดทำชิ้นทดสอบความล้มให้มีรูปร่างและขนาดตามแบบที่กำหนด แสดงดังรูปที่ 3.2

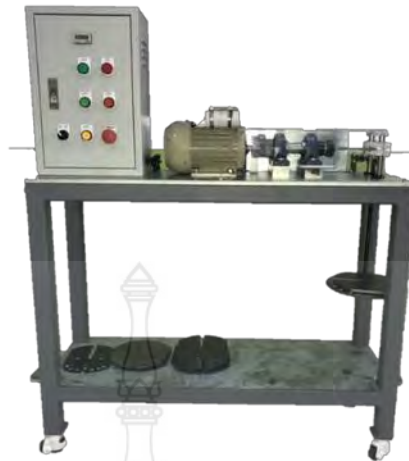
รูปที่ 3.3 เครื่องทดสอบความล้าแบบดัดปลาย

1) ทำการตรวจสอบความเรียบร้อยของเครื่องทดสอบความล้าแบบตัดปลาย เพื่อให้อยู่ในสภาพพร้อมใช้งาน ดังแสดงในรูปที่ 3.3

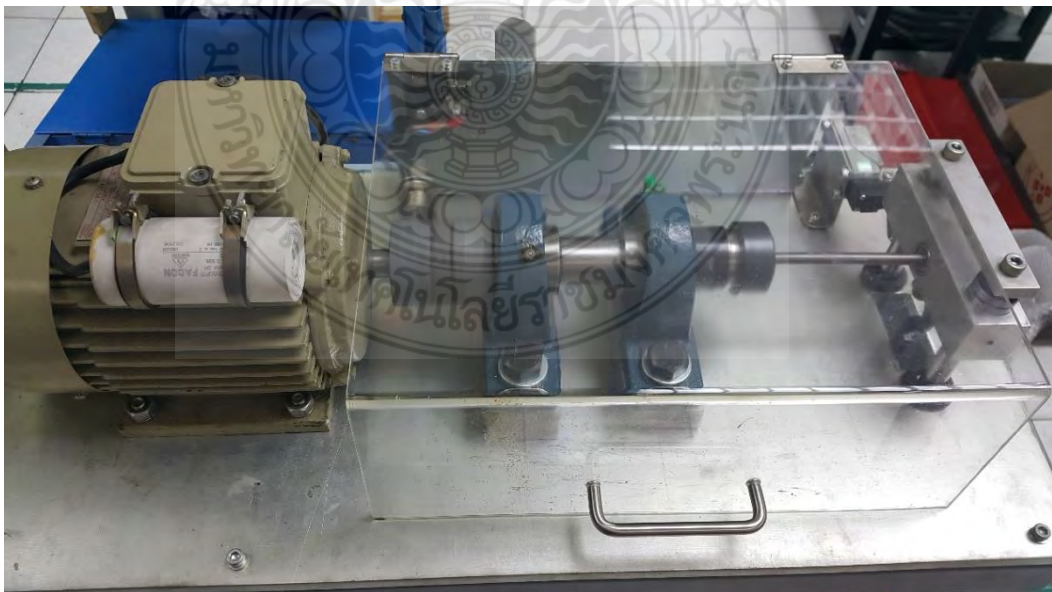
รูปที่ 3.4 การติดตั้งชิ้นทดสอบเข้ากับเครื่องทดสอบความล้าแบบดัด

- 2) กดสวิตช์ฉุกเฉิน (emergency switch) ให้อยู่ในตำแหน่ง ON
- 3) เปิดฝาครอบป้องกันอันตรายของเครื่องทดสอบ
- 4) นำชิ้นทดสอบมาติดตั้งกับเครื่องทดสอบ โดยใช้ประแจคลายนัทครอบของหัวจับ (collet) ออก จากนั้นทำการสอดปลายของชิ้นทดสอบด้านใหญ่เข้ากับหัวจับ ส่วนปลายอีกด้าน สอดเข้ากับแบร์ริง (floating bearing) ชั้นนัทครอบของหัวจับ เพื่อยึดชิ้นทดสอบให้แน่นด้วยประแจ ดังแสดงในรูปที่ 3.4

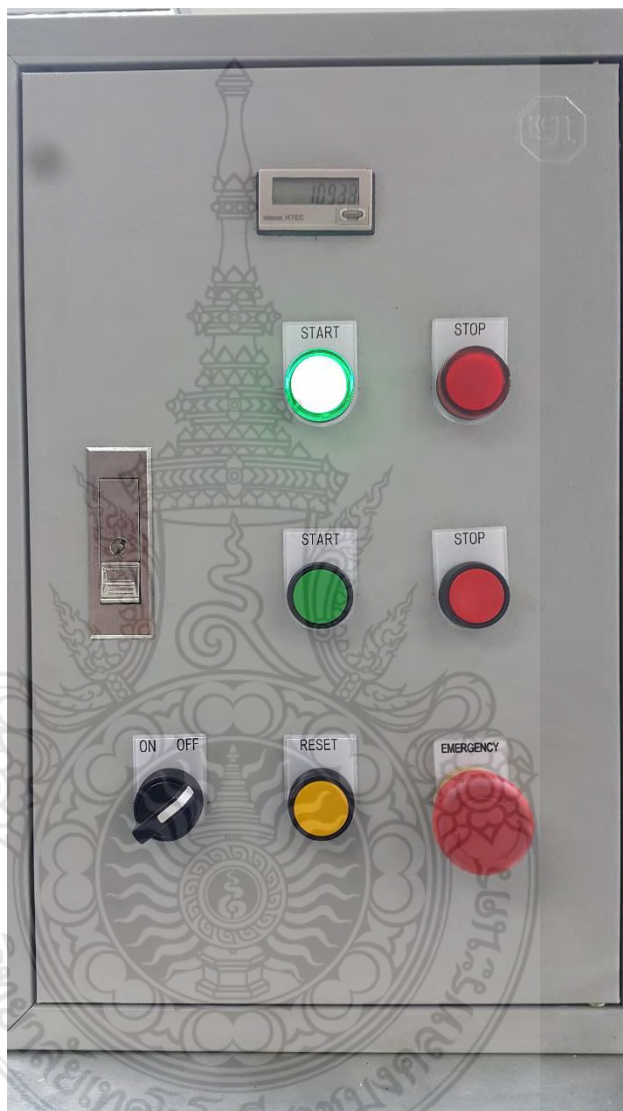
รูปที่ 3.5 เครื่องทดสอบอยู่ในสภาพพร้อมการทดสอบ ไฟสีเขียวจะสว่างขึ้น

- 5) ปิดฝาครอบป้องกันอันตรายของเครื่องทดสอบ
- 6) ปิดสวิตช์ของเครื่องทดสอบให้อยู่ตำแหน่ง ON ของชุดควบคุม ไฟสีเขียวจะสว่างขึ้น ดังแสดงในรูปที่ 3.5

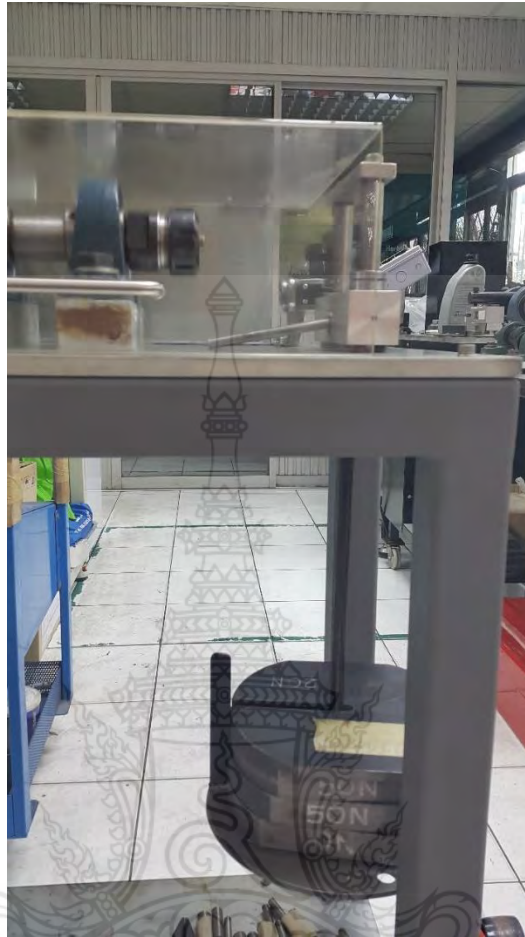
รูปที่ 3.7 น้ำหนักที่ใช้แขวน เพื่อให้เกิดโมเมนต์ดัด

- 7) ปิดสวิตช์ฉุกเฉินในทิศทางตามเข็มนาฬิกา เพื่อให้อยู่ในตำแหน่ง OFF
- 8) นำน้ำหนักถ่วงมาแขวนเข้ากับปลายของชิ้นทดสอบ ตามสภาวะที่ได้กำหนดไว้ เพื่อให้ชิ้นทดสอบอยู่ภายใต้โมเมนต์ตัด ดังแสดงในรูปที่ 3.7

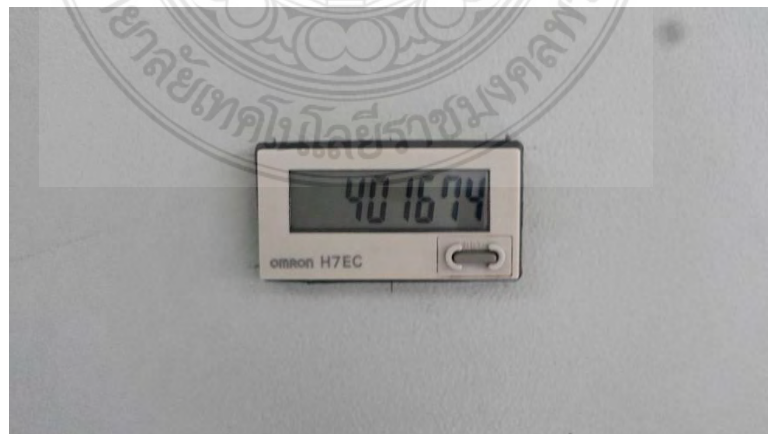
รูปที่ 3.8 จำนวนรอบหมุนของชั้นทดสอบที่เกิดการแตกหัก

- 11) บันทึกจำนวนหมุนของชั้นทดสอบ จากตัวนับรอบ แสดงดังรูปที่ 3.8

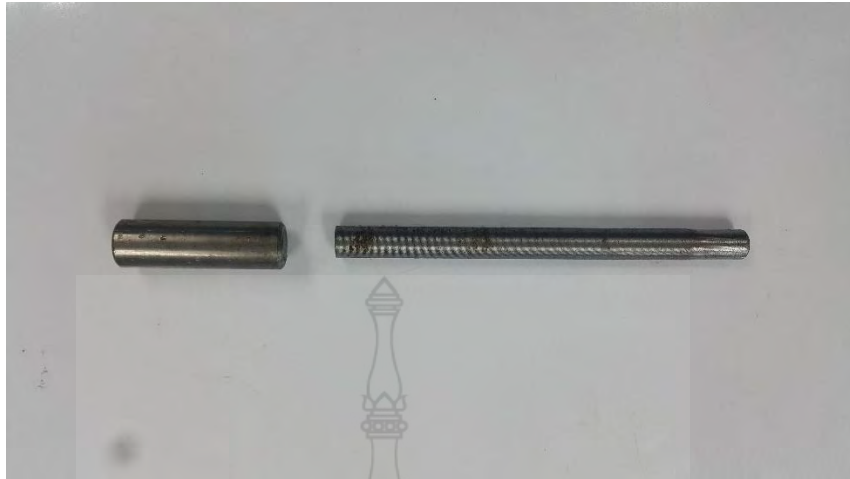
รูปที่ 3.9 ลักษณะของชิ้นทดสอบที่เกิดการแตกหักจากการทดสอบความล้าแบบหมุนตัด

สมการที่ได้จะนำมาคำนวณค่าความเค้นดัดสูงสุดที่เกิดขึ้นกับชิ้นทดสอบ ภายใต้สภาวะการทดสอบความล้าแบบหมุนดัดปลาย ลักษณะของชิ้นทดสอบที่เกิดการแตกหักจากการทดสอบความล้าแบบหมุนดัดปลายแสดงดังรูปที่ 3.9 จากนั้นนำผลการทดสอบที่ได้มาทำการวิเคราะห์และสรุปผล

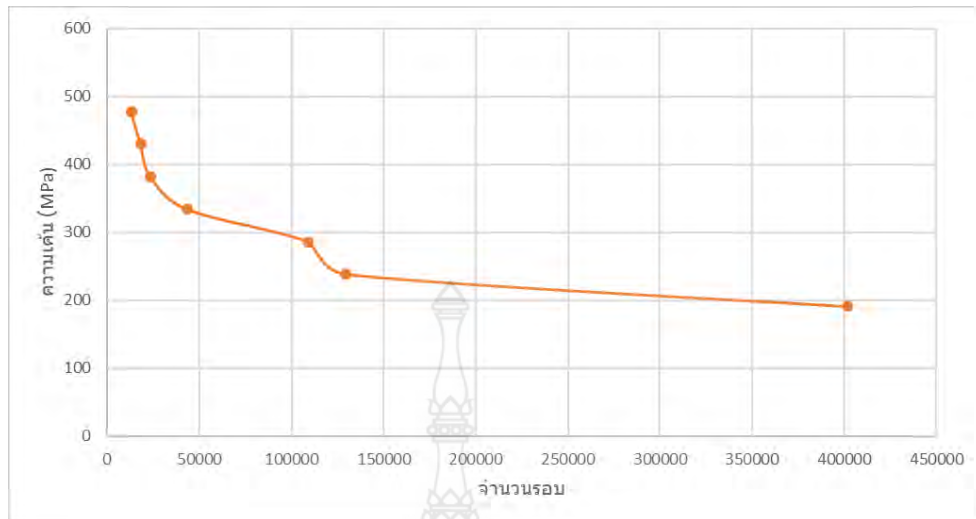
รูปที่ 4.1 ความสัมพันธ์ระหว่างความเค้นและจำนวนรอบ (S-N curve)

No.	Load (N)	Endurance (n)	Stress (MPa)	Failure
1	200	13,213	477.40	หัก
2	180	18,201	429.66	หัก
3	160	23,673	381.92	หัก
4	140	43,537	334.18	หัก
5	120	109,112	286.44	หัก
6	100	129,445	238.70	หัก
7	80	401,674	190.96	หัก

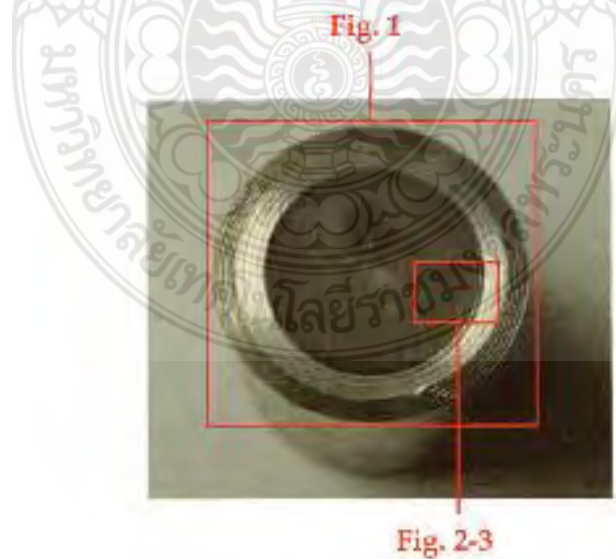
รูปที่ 4.2 ชิ้นทดสอบที่ 1 น้ำหนักที่กระทำ 80 N จำนวนรอบ 401,674 รอบ

ลักษณะร่องรอยความเสียหายของชิ้นทดสอบความล้าแบบตัดปลายของเหล็กกล้า S45C ของตัวอย่างชิ้นทดสอบ จำนวน 3 ชิ้น แสดงดังรูปที่ 4.2-4.10 ชิ้นทดสอบจะเกิดจุดบกพร่องขึ้นที่ผิวโดยรอบของรอยแตกหัก จากนั้นจุดบกพร่องหรือร่องรอยความเสียหายนี้จะขยายใหญ่ขึ้นจนกระทั่งทำให้ชิ้นทดสอบก็เกิดความเสียหายจากการแตกหัก

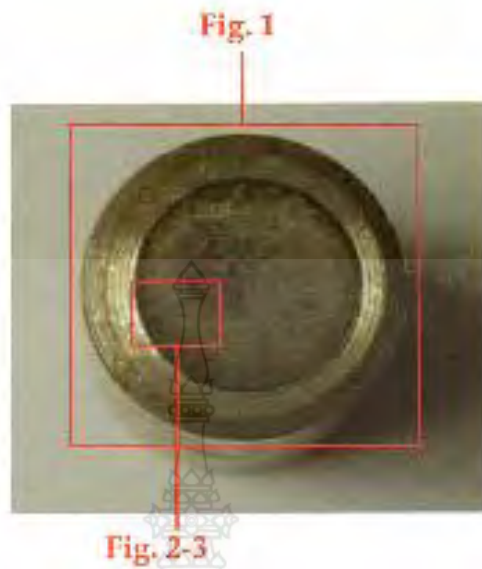
รูปที่ 4.5 ชั้นทดสอบที่ 2 น้ำหนักที่กระทำ 140 N จำนวนรอบ 43,537 รอบ

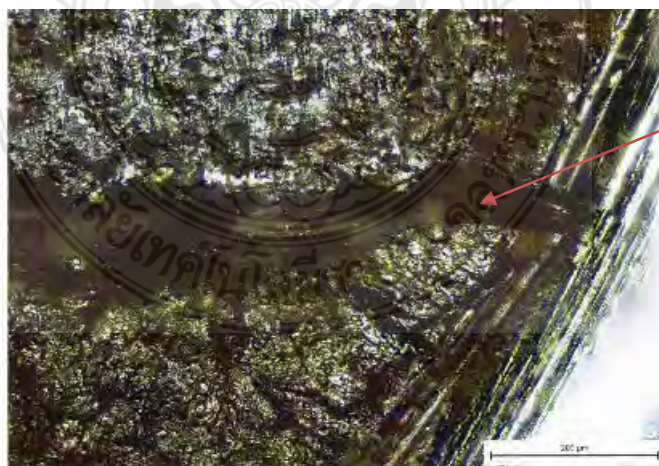
รอยแตก
