รายงานการวิจัยฉบับสมบูรณ์

ลักษณะการชนและปัจจัยที่เกี่ยวข้องกับอุบัติเหตุของรถโดยสารประจำทางขนาด
ใหญ่ระหว่างจังหวัดประเภทรุนแรง

Crash Types of and Factors Affecting Severity of Inter-City Bus Accident

พ.ศ.2554

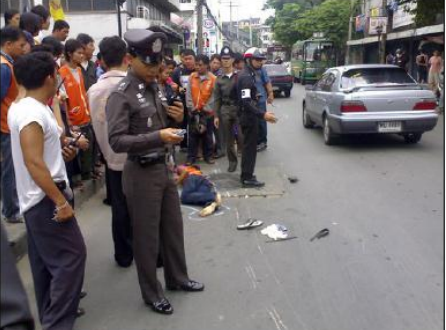
ลำดับที่	วันที่เกิดเหตุ	กรณีศึกษา	สถานที่เกิดเหตุ	ผลจากอุบัติเหตุ	ลักษณะการเกิดอุบัติเหตุ	สาเหตุการเกิด	สาเหตุความรุนแรง	รูปถ่าย
5	4 กรกฎาคม 2549	รถโดยสารประจำทางชนรถจักรยานยนต์	ถนนประชาสงเคราะห์ มุ่งหน้าแยกประชาสงเคราะห์ หน้าปากซอยประชาสงเคราะห์ 21	- เสียชีวิต 2 ราย	- รถจักรยานยนต์ ซึ่งทำการขับซัดขึ้นศร และพยายามหลบหลีกเจ้าหน้าที่ตำรวจซึ่งพยายามสกัดให้หยุดรถ เป็นเหตุให้เสียหลักล้มและไถลเข้าไปในช่องจราจรตรงข้าม จนถูกรถโดยสารชนในที่สุด	- ผู้ขับขี่ไม่ปฏิบัติตามกฎจราจร

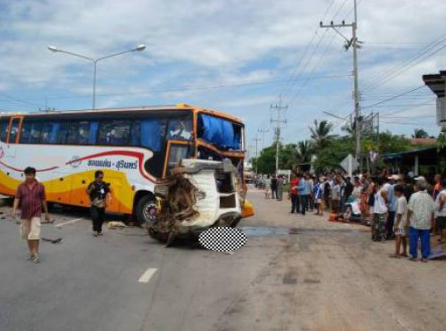
6	16 กรกฎาคม 2549	รถบัสชนกับรถบรรทุกแบ็คโฮล์	จุดกึ่งรถบ้านหนองเสือเฝ้าจังหวัดมหาสารคาม	- เสียชีวิต 12 ราย - บาดเจ็บ 27 ราย	- รถบรรทุกซึ่งบรรทุกถาดทางด้านหลังรถ ได้พุ่งออกจากทางหลวงชนบทเข้าไปสู่ช่องเปิดของเกาะกลางบนทางหลวงแผ่นดินเพื่อมุ่งหน้าไปยังจังหวัดขอนแก่นจึงเป็นเหตุให้รถบรรทุกคันดังกล่าวชนกับรถโดยสารปรับอากาศอย่างจังในลักษณะตั้งฉาก	- ถนนไม่ปลอดภัย เป็นจุดกลับรถซึ่ง มีทางเชื่อมบรรจบมีขนาดใหญ่มาก ใช้เส้นทางเป็นจำนวนมาก	- การเสียชีวิตทั้งหมดของผู้โดยสารรถบัสเกิดจากการกระแทกกับวัตถุแข็งอย่างรุนแรงและส่วนใหญ่มีการบาดเจ็บในซีกซ้ายของร่างกายและส่วนศีรษะ - การบาดเจ็บสาหัส(6 ราย)ส่วนใหญ่เกิดจากการกระแทกด้วยวัตถุแข็งเช่นเดียวกับผู้เสียชีวิต เว้นแต่มีผู้บาดเจ็บบุคคลหนึ่ง ซึ่งการบาดเจ็บสาหัสเกิดจากการถูกตีเมแทงด้วยของแข็งจนเป็นเหตุให้ต้องเสียชีวิต 2 ช่าง - การบาดเจ็บเล็กน้อย(21 ราย)ส่วนใหญ่เกิดจากการกระแทกกับที่นั่งหรือกระจกสัมภาระบนชั้นเหนือที่นั่งคกไล่ เศษกระจกและชิ้นส่วนขนาดเล็กของตัวรถกระเด็นใส่

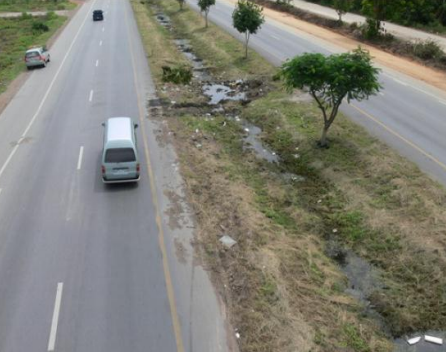
7	16 กรกฎาคม 2549	กรณีรถโดยสารพลิกคว่ำตกลงถนน	ทางหลวงหมายเลข 35 หนองบัว-ปากท่อ ช่วง กม.46-47	- เสียชีวิต 2 ราย - บาดเจ็บ 39 ราย	- รถโดยสารนำเที่ยว เกิดเสียหลักเฉี่ยวชนกำแพงคอนกรีตกั้นเกาะกลาง จนพลิกคว่ำ ชนต้นไม้และตกลงบริเวณร่องน้ำเกาะกลาง โดยจุดที่รถโดยสารเริ่มหลุดออกนอกเส้นทาง น่าจะอยู่ใกล้กับปลายของกำแพงคอนกรีต ซึ่งหากพิจารณาร่องรอยที่รถจะพบว่ามีร่องรอยบริเวณกันชนหน้าตรงกลาง นั้นแสดงว่ารถโดยสารได้ป็นกำแพงคอนกรีต โดยที่ล้อหน้าขาลอยจากพื้น และผู้ขับขี่พยายามหยุดรถด้วยการเบรค และรถพลิกคว่ำด้านซ้ายก่อนพุ่งชนต้นไม้ที่บริเวณเกาะกลาง	- ผู้ขับขี่มีอาการหลับในไม่สามารถควบคุมพวงมาลัยให้อยู่ในทิศทางตรงได้ - ผิวจราจรลื่น	- สาเหตุที่ทำให้เสียชีวิตเนื่องจากผู้โดยสารหลุดออกนอกตัวรถขณะชน

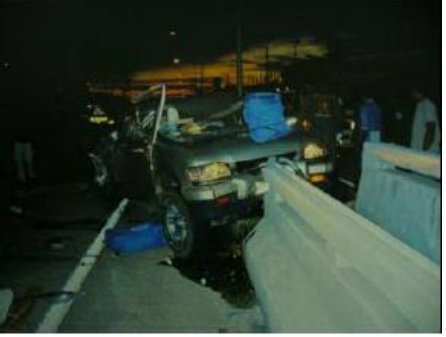
ลำดับที่	วันที่เกิดเหตุ	กรณีศึกษา	สถานที่เกิดเหตุ	ผลจากอุบัติเหตุ	ลักษณะการเกิดอุบัติเหตุ	สาเหตุการเกิด	สาเหตุความรุนแรง	รูปถ่าย
8	21 กรกฎาคม 2549	รถโดยสารปรับอากาศชนท้ายรถปิกอัพ	ถนนมิตรภาพขาออก หลักกม.243 ต.สุรนารี อ.เมือง จ.นครราชสีมา	- เสียชีวิต 2 ราย - บาดเจ็บ 10 ราย	- รถกระบะจอดครดเปลี่ยนยางอะไหล่อยู่ริมถนน แต่ในขณะที่เปลี่ยนยางเสร็จผู้โดยสารกำลังจะขึ้นรถ มีรถโดยสารปรับอากาศ ซึ่งวิ่งมาด้วยความเร็วสูงและพุ่งชนรถกระบะพร้อมผู้โดยสารทั้งหมดอย่างแรง จนรถยนต์ปิกอัพพุ่งไปชนอรัญค้อปี่กับราวสะพาน	- ไม่มีการติดตั้งราวกันอันตราย - ไหล่ทางแคบมีพื้นที่ไม่เพียงพอสำหรับรถที่เสียจอด - ขับรถเร็ว

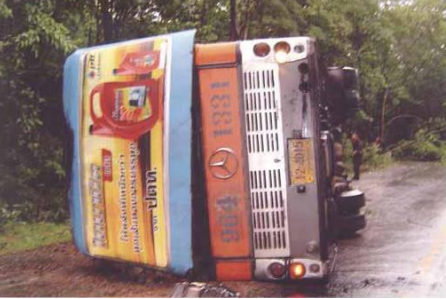
9	27 กรกฎาคม 2549	รถโดยสารพลิกคว่ำ	ทางหลวงหมายเลข 1103 (สอค – คอยเต่า) กม. 56+400	- เสียชีวิต 1 ราย - บาดเจ็บ 8 ราย	- รถบัสโดยสาร เมื่อเดินทางมาถึงบ้านทุ่งโป่ง หรือ กม. 56 + 400 สายคอยเต่า-สอค เป็นทางลงเนินและโค้งไปทางซ้าย รถโดยสารแหกโค้งไปเฉี่ยวชนต้นไม้ข้างทาง รถเสียหลักพลิกคว่ำโดยล้มตะแคงเอาด้านซ้ายของรถติดพื้น หน้าหัวรถกลับไปทางคอยเต่า	- พนักงานขับรถไม่คุ้นเคยกับรถคันที่ขับ หรืออาจจะหลับใน - เส้นทางลาดชันมาก - ตัวรถอาจไม่แข็ง

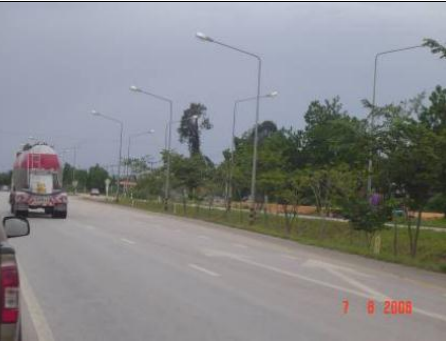
10	2 สิงหาคม 2549	รถยนต์ฟอร์จูนเนอร์ รถตู้ รถทัวร์ และรถกระบะ ชนกัน	บนทางหลวงหมายเลข 41 กม. 169+500 อ.พุนพิณ จ.สุราษฎร์ธานี	- บาดเจ็บ 45 ราย	รถฟอร์จูนเนอร์ ได้อินเลียงระเบิดที่ล้อด้านหลังทางขวา และหลังจากนั้นไม่สามารถทำการควบคุมรถยนต์ได้ พุ่งเข้าชนหลักนำทาง และข้ามเลนไปยังฝั่งตรงข้าม โดยพุ่งเข้าชนรถตู้ ทำให้รถตู้คันดังกล่าวพลิกคว่ำไถลไปหลังจากนั้นรถฟอร์จูนเนอร์หมุนไปอยู่ช่องทางขาติดกับเกาะกลาง ในขณะที่เดียวกันมีรถโดยสารไม่ประจำทางซึ่งก่อนหน้านี้ขับตามหลังรถตู้คันที่พลิกคว่ำ โดยคนขับพยายามเบรกแต่ไม่ทันเลย ตัดสินใจหักหลบรถฟอร์จูนเนอร์ แต่ไม่ทันจึงได้เฉี่ยวชนด้านหลังรถฟอร์จูนเนอร์รถบัสเสียหลักได้ชนเสาไฟฟ้าบริเวณหัวเกาะกลับรถและหลักนำทาง ไม่สามารถควบคุมรถได้ ทำให้รถพลิกคว่ำและไถลไป สุดท้ายมีรถกระบะ ขับตามมาซึ่งไม่สามารถหลบรถฟอร์จูนเนอร์ซึ่งจอดขวางอยู่บนถนนพื้นเช่นกัน	- ฝนตกทำให้ผิวทางลื่น - ไม่มีราวกันป้องกันรถเสียหลัก

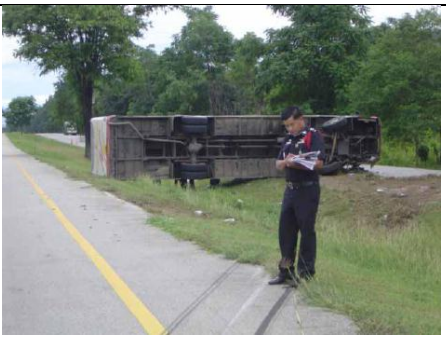
ลำดับที่	วันที่เกิดเหตุ	กรณีศึกษา	สถานที่เกิดเหตุ	ผลจากอุบัติเหตุ	ลักษณะการเกิดอุบัติเหตุ	สาเหตุการเกิด	สาเหตุความรุนแรง	รูปถ่าย
11	20 สิงหาคม 2549	รถบัสนำเที่ยวรับส่งนักเรียนเที่ยวชนรถบรรทุกพลิกคว่ำ	ถนนพหลโยธินเที่ยวขึ้น กม.492-493 หมู่ที่ 1 ต.พระบาท อ.แม่พริก จ.ลำปาง	- เสียชีวิต 3 ราย - บาดเจ็บ 30 ราย	- รถบัสขับด้วยความเร็วเร็ว ก่อนเกิดเหตุขับอยู่ในเลนซ้าย จะแซงรถบรรทุก 10 ล้อ ข้างหน้า ขณะเบนหัวออกเพื่อแซง ด้านหน้าซ้ายของรถบัสชนกับด้านซ้ายของกระบะรถบรรทุก รถบัสเสียหลัก เซไปทางขวาและพลิกคว่ำร่อนน้ำในมิเดีย	- คนขับขับรถคนเดียว พักผ่อนไม่พอ - ขับรถเร็ว

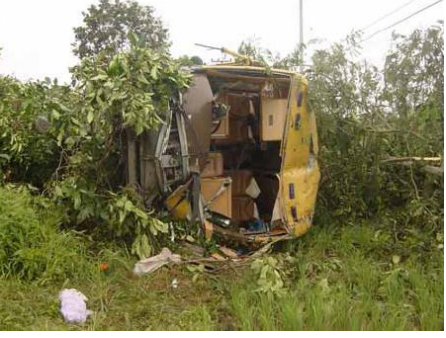
12	21 สิงหาคม 2549	รถยนต์ประสานงารถบัสในโค้ง	ถนนเชียงใหม่ – เชียงราย (ทางหลวงหมายเลข 118) กม. 72 – 73 บ้านบวกขอน หมู่ที่ 9 ต.แม่เจดีย์ใหม่ อ.เวียงป่าเป้า จ. เชียงราย	- เสียชีวิต 1 ราย - บาดเจ็บ 19 ราย	- รถบัสโดยสารประจำทาง ขับมาด้วยความเร็วไม่มาก มาตามทางตรงจนถึง กม. ประมาณ 72 + 875 ซึ่งทางเริ่มโค้งขวา เห็นรถยนต์เก๋งวิ่งสวนมาด้วยความเร็วสูง ล้ำเส้นศูนย์กลางทาง ทำให้ชนประสานงากับรถโดยสารตัว รถเก๋งหมุนแล้วตกลงไปข้างทางที่ไม่ลาดชันมาก รถบัสพุ่งตรงไปออกจากไหล่ทาง ชนหลักนำทางและคันไม้ 3 คันที่อยู่ที่ลาดข้างทาง ก่อนพุ่งตรงไปตามลาดข้างทาง แล้วค่อยๆพลิกตะแคงเอาด้านซ้ายของรถลงสัมผัสพื้นนา	- ขับรถเร็ว - ลาดคันทางชัน และมีคันไม้ ใกล้เคียงไหล่ทาง (อยู่ใน Clear Zone)

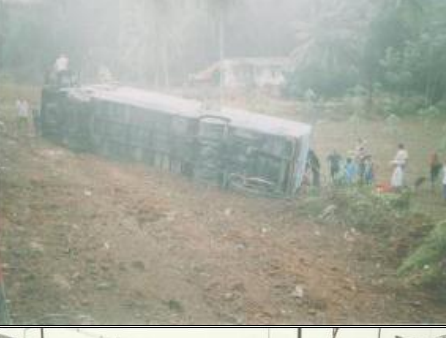
13	9 ตุลาคม 2549	รถทัวร์เกิดเสียหลักพลิกคว่ำ	บนทางหลวงหมายเลข 401 กม. 28-29 ต.บางมะเดื่อ อ.พุนพิน จ.สุราษฎร์ธานี	- บาดเจ็บ 38 ราย	- รถโดยสารประจำทาง กำลังมุ่งหน้าไปส่งผู้โดยสารที่ภูเก็ เมื่อมาถึงที่เกิดเหตุซึ่งเป็นทาง โค้งขับด้วยความเร็วประมาณ 60-70 กม./ชม. ทำให้เสียหลักพลิกคว่ำตกลงข้างทาง เนื่องจากฝนเพิ่งหยุดตกถนนลื่น	- ฝนเพิ่งหยุดตกตก ผิวทางลื่น - ขับเร็วเกินกำหนด - โครงสร้างรถไม่แข็งแรง

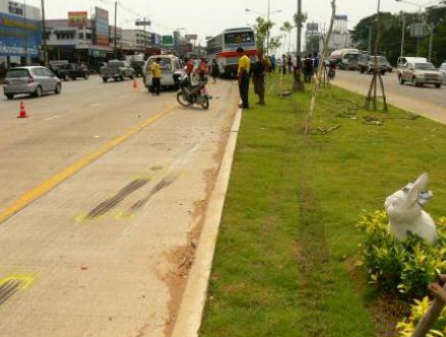
14	31 ตุลาคม 2549	รถโดยสารประจำทางชนกับรถจักรยานยนต์	ถนนมิตรภาพ บริเวณทางแยกเข้าถนนหลังศูนย์ราชการ จังหวัดขอนแก่น	- เสียชีวิต 1 ราย	- รถจักรยานยนต์ ได้แล่นออกมาและได้ตัดกระแสจราจรเพื่อเข้าไปยังช่องจราจรด้านในสุดเพื่อจะทำการกลับรถถูกรถโดยสารประจำทาง ที่วิ่งมาตามทาง ชนเข้าที่ด้านท้ายของ โดยคนขับรถโดยสารประจำทางได้หักพวงมาลัยเพื่อหลีกเลี่ยงการชนจึงทำให้รถโดยสารประจำทางป็นขึ้นบนเกาะกลางถนน	- ถนนไม่ปลอดภัยพฤติกรรมกร ขับขี่มีความขัดแย้งระหว่างการขับขี่ในเมืองและการขับขึ้นบนทางหลวง	- สาเหตุที่ทำให้ผู้ขับขี่รถจักรยานยนต์เสียชีวิตเนื่องมาจากศีรษะได้รับการกระทบกระเทือนอย่างรุนแรงมีเลือดคั่งในสมอง

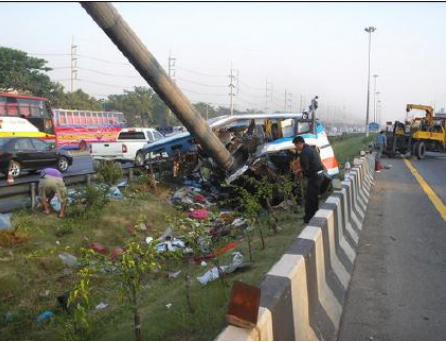
ลำดับที่	วันที่เกิดเหตุ	กรณีศึกษา	สถานที่เกิดเหตุ	ผลจากอุบัติเหตุ	ลักษณะการเกิดอุบัติเหตุ	สาเหตุการเกิด	สาเหตุความรุนแรง	รูปถ่าย
15	9 พฤศจิกายน 2549	รถโดยสารพุ่งชนเสาไฟฟ้า	ทางหลวงหมายเลข 1 (ถนนพหลโยธิน) บริเวณตรงข้าม ม.ธรรมศาสตร์ ศูนย์รังสิต จ.ปทุมธานี	- บาดเจ็บ 34 ราย	- รถโดยสารสายเดินทาง มีการเบี่ยงออกนอกช่องจราจรเป็นระยะ จนถึงช่วงบริเวณฝั่งตรงข้ามหน้าหาวิทยาลัยธรรมศาสตร์ ศูนย์รังสิต รถได้เกิดเสียวหลักชนราวกันอันตราย บริเวณช่องจราจรด้านขวา และข้ามตกลงไปยังเกาะกลาง แล้วจึงพุ่งไปชนกับเสาไฟฟ้าส่องสว่างขนาดใหญ่ จนทำให้เสาไฟฟ้าค้อยๆ หักลง โดยจุดที่ชนเสาไฟฟ้า คือ บริเวณด้านหน้าของตัวรถ	- ผู้ขับขี่มีอาการหลับใน - ราวกันอันตรายมีระดับความสูงไม่ได้มาตรฐาน	- ผู้บาดเจ็บส่วนใหญ่มีอาการบาดเจ็บในลักษณะที่ศีรษะ แขน ขา หัก และกล้ามเนื้อฟกช้ำ

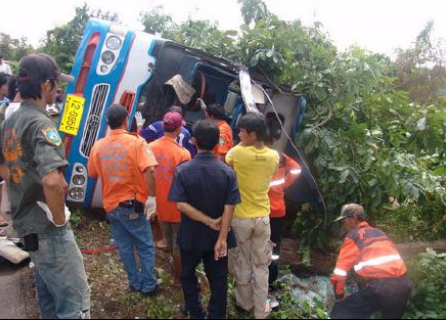
16	11 พฤศจิกายน 2549	รถโดยสารพลิกคว่ำ	ถนนทางลงเขาอำเภอไทรโยค จังหวัดกาญจนบุรี	- เสียชีวิต 18 ราย - บาดเจ็บ 25 ราย	- รถโดยสารได้มาถึงบริเวณ กม.0+800 เป็นช่วงทางโค้งลงเขาต่อเนื่อง ผู้ขับขี่ได้พยายามชะลอความเร็วเพื่อทำการเข้าโค้งโดยการเบรกเป็นระยะ แต่เมื่อถึงบริเวณดังกล่าวระบบเบรกเกิดมีปัญหา บีบลมเบรกไม่ทำงาน ผู้ขับขี่จึงพยายามบังคับรถเพื่อหลีกเลี่ยงรถที่สัญจรไปมา จนเกิดการเสียวหลักพลิกคว่ำ ตกข้างทางแต่ไปติดอยู่ที่ต้นไม้ บริเวณข้างทางจึงทำให้รถไม่คลเซ	- บีบลมเสีย ทำให้เบรกไม่อยู่	- การเสียชีวิตส่วนใหญ่ มีสาเหตุมาจากการบาดเจ็บรุนแรงที่ศีรษะ มากถึง 14 ราย - ผู้บาดเจ็บส่วนใหญ่มีอาการบาดเจ็บในลักษณะที่ศีรษะ แขน ขา หัก และกล้ามเนื้อฟกช้ำ

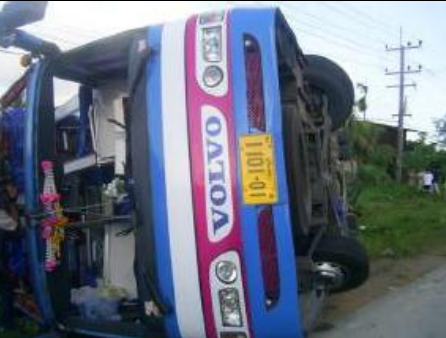
17	24 พฤศจิกายน 2549	รถโดยสารปรับอากาศชนคนเดินเท้าและเสียวหลักพลิกคว่ำ	ทางหลวงแผ่นดินหมายเลข 408 กม.ที่ 92-93 บริเวณหมู่ที่ 1 ตำบลปากแตรระ อำเภอรโนด จังหวัดสงขลา	- เสียชีวิต 2 ราย - บาดเจ็บ 17 ราย	- รถโดยสารประจำทาง ขับรถด้วยความเร็วเฉลี่ย 80-90 กิโลเมตร/ชั่วโมง จนถึงบนถนนหมายเลข 408 บริเวณกิโลเมตรที่ 92-93 เห็นผู้หญิงสูงอายุ เดินอยู่บนถนน จึงได้พยายามหักหลบ ทำให้ส่วนท้ายด้านซ้ายของรถบริเวณประตูขึ้นลงผู้โดยสาร กระแทกกับร่างของผู้หญิงสูงอายุทำให้เสียชีวิตในทันที และรถโดยสารเสียวหลักพลิกคว่ำ โดยส่วนท้ายของรถกระแทกต้นไม้ข้างทาง และไถลต่อไปหยุดที่ต้นไม้ข้างทาง โดยบริเวณส่วนกลางของหลังคาครดได้กระแทกและติดอยู่กับต้นไม้	- ขับรถเร็วเกินกำหนด - คนเดินเท้าไม่ได้เดินบนไหล่ทางหรือข้ามถนนอย่างกระชั้นชิด	- เสียชีวิตเนื่องจากถูกชน(1 ราย) - เสียชีวิตเนื่องจากถูกกระแทก (1 ราย)

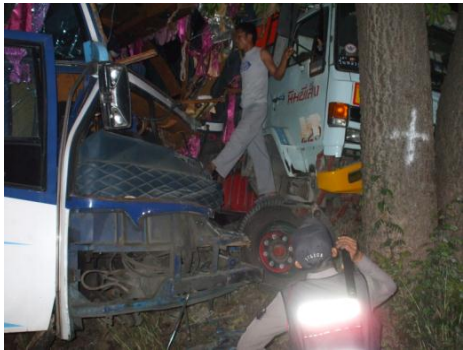
ลำดับที่	วันที่เกิดเหตุ	กรณีศึกษา	สถานที่เกิดเหตุ	ผลจากอุบัติเหตุ	ลักษณะการเกิดอุบัติเหตุ	สาเหตุการเกิด	สาเหตุความรุนแรง	รูปถ่าย
18	13 มีนาคม 2551	รถบรรทุกพ่วง 18 ล้อ ชนกับรถบัสโดยสารประจำทางปรับอากาศ	ทางหลวงแผ่นดินหมายเลข 117 กม. 87 อ.วชิรบุรี จ.พิจิตร	- บาดเจ็บ 11 ราย	- ก่อนเกิดเหตุรถพ่วงได้วิ่งด้วยความเร็ว 50-60 กม./ชม. รถโดยสารปรับอากาศก็วิ่งตามมา และจะแซงรถพ่วง แต่ในขณะที่รถโดยสารปรับอากาศจะแซง รถพ่วงเกิดยางระเบิดและสะบัดตัวพ่วงมาทางหน้ารถโดยสาร ทำให้ส่วนหน้าซ้ายของรถโดยสารชนท้ายตัวพ่วง แล้วรถพ่วงก็เสียหลักเบนไปทางเลนขวา ซึ่งรถโดยสารก็สามารถวิ่งตรงไปได้แต่เกรงว่าจะชนกับหัวลากสิบล้อ จึงตัดสินใจหักหลบไปด้านขวาแล้วพุ่งชนต้นไม้ที่ปลูกไว้ริมถนน จากนั้นส่วนหัวสิบล้อก็เสียหลักมาชนกับส่วนหัวของรถโดยสารอีกครั้ง แล้วพุ่งชนกับต้นไม้ริมถนนกับรถโดยสาร	- รถบรรทุกมาด้วยความเร็วสูงและเบรกไม่ทำงาน - เพลาหลังตัวพ่วงแตก ทำให้ยางที่เหลือระเบิด - คนขับรถโดยสารขับตามหลังกระชั้นชิด	- ในขณะที่ซูลมุนจึงทำให้เพิ่มความไม่เสถียรภาพ และการที่ผู้โดยสารลุกขึ้นในรถเป็นการเพิ่มระดับการบาดเจ็บ - การที่ผู้โดยสารไม่ถูกยึดกับที่นั่งขณะโดยสาร เมื่อเกิดเหตุจะทำให้ผู้โดยสารปะทะกับผู้โดยสารอื่นรวมถึงตัวรถ - สภาพข้างทางที่ลาดชัน และคันทางสูงทำให้ไม่สามารถควบคุมการวิ่งของรถได้ และร่องกลางถนนเป็นรูปสี่เหลี่ยมคางหมูที่มีค้ำข้างสูงและชันเป็นอันตรายอาจทำให้พุ่งชนต้นไม้ข้างทาง - สภาพขางรถพ่วงไม่ปลอดภัย

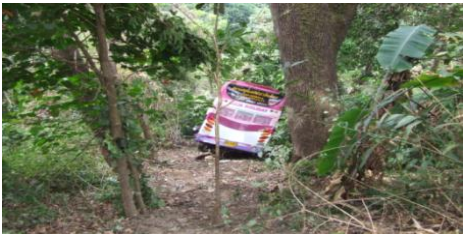
19	30 มีนาคม 2551	รถโดยสารชั้นเดียวขนาด 43 ที่นั่ง 350 แรงม้า	ถนนเชียงใหม่ - ดอยสุเทพ กม. 14+100 ถึง 14+200 ต.สุเทพ อ.เมือง จ.เชียงใหม่ ทางลาดชันลงดอยสุเทพที่ลาดชันมาก (เกรด -11%) และโค้งแคบ	- เสียชีวิต 1 ราย - บาดเจ็บ 20 ราย	- เมื่อขับรถมาจนถึงโค้งที่โค้งชันก้นกบซึ่งทางลงมีความลาดชันที่สูงและเบรกไม่ทำงาน รถจึงลงมาด้วยความเร็วซึ่งเป็นเหตุให้แก๊งค์ก๊อปปี้ข้างทางที่เป็นเหวลาดชันซึ่งตกไประหว่างต้นไม้ใหญ่ 2 ต้น จนไปชนต้นไม้ใหญ่ที่ทำให้รถหยุดไม่ตกเหวลึกมากเกินไป	- คนขับไม่คุ้นกับที่รถที่ขับ ซึ่งอาจไม่ทราบสภาพเกาะและเบรก - สภาพทางที่ลาดชันมากและโค้งแคบมาก - เบรกไม่ทำงาน	- สภาพข้างทางเป็นเหวลาดชัน

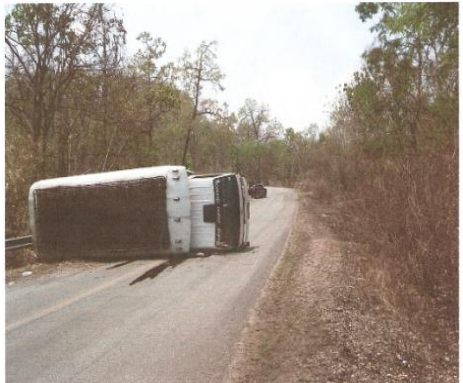
20	9 เมษายน 2551	รถโดยสารประจำทางที่ดัดแปลงจากรถบรรทุกขนาดกลาง	ทางหลวงหมายเลข 1322 อ.เชียงดาว - อ.เวียงแหง กม.2 จากแยกเมืองงาย	- เสียชีวิต 1 ราย - บาดเจ็บ 2 ราย	- ในช่วงทางเป็นทางขึ้นเขา และโค้งมาก คนขับมาด้วยเกียร์ 2 พอขึ้นเขาซึ่งชันมาก คนขับเปลี่ยนมาใช้เกียร์ 1 แต่เข้าเกียร์ 1 ไม่ได้ พยายามเข้าเกียร์ถอยก็เข้าไม่ได้ เครื่องบนค้ำค้ำทำให้ระบบเบรกไม่ทำงาน รถถอยหลังขณะรถถอยคนขับตัดสินใจถอยหลังโดยหักขาข้างทางเพื่อหลบรถที่ตามมาด้านหลังพอพ้นรถที่ขับตามมาก็หักรถกลับมาที่ถนนแต่รถพลิกคว่ำขวางถนน	- รถเข้าเกียร์ไม่ได้ ทำให้เครื่องดับและระบบเบรกไม่ทำงานทำให้รถถอยหลัง - รถมีกำลังม้าต่ำ	- ผู้โดยสารเวลาเกิดเหตุไม่ยึดตัวเองกับที่นั่งซึ่งเป็นปัจจัยเสริมความรุนแรงของอุบัติเหตุ

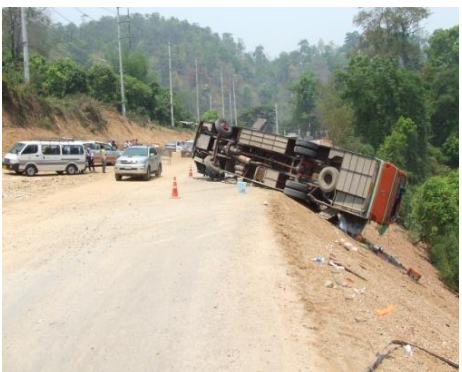
ลำดับที่	วันที่เกิดเหตุ	กรณีศึกษา	สถานที่เกิดเหตุ	ผลจากอุบัติเหตุ	ลักษณะการเกิดอุบัติเหตุ	สาเหตุการเกิด	สาเหตุความรุนแรง	รูปถ่าย
21	12 เมษายน 2551	รถโดยสารประจำทางทางพัคลม ขนาด 63 ที่นั่ง 260 แรงม้า	ทางหลวงหมายเลข 107 (เชียงใหม่ - ฝาง) กม.53 - 54 อ.แม่แตง จ.เชียงใหม่	- บาดเจ็บ 44 ราย	- พอมารถถึงจุดเกิดเหตุระหว่างที่รถเข้าโค้งขาลงเนินมา คนขับตะโกนว่าเบรกไม่อยู่แล้ว ผู้โดยสารตกใจบางส่วนลุกจากที่นั่ง ซึ่งคนขับในขณะนั้นไม่สามารถประคองรถได้ และรถจะเข้าโค้งซ้าย รถจึงแหกโค้งในที่สุดชนป้ายขอบถนน แล้วรถเสียหลักพลิกคว่ำ	- ระบบเบรกของรถไม่ทำงาน - การมีข้อจำกัดความเร็วของถนน - เกียร์มีปัญหาระหว่างการขึ้นเขา การเปลี่ยนเกียร์ไม่สามารถเปลี่ยนเกียร์ได้ในช่วงความชัน	- ในขณะที่หลุมจนถึงทำให้เพิ่มความไม่เสถียรภาพ และการที่ผู้โดยสารลุกขึ้นในรถเป็นการเพิ่มระดับการบาดเจ็บ - การที่ผู้โดยสารไม่ถูกยึดรั้งกับที่นั่งขณะโดยสาร เมื่อเกิดเหตุจะทำให้ผู้โดยสารปะทะกับผู้โดยสารอื่นรวมถึงตัวรถ

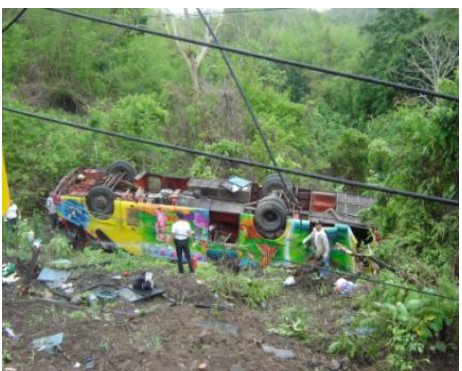
23	4 พฤษภาคม 2551	รถโดยสารไม่ประจำทาง ขนาด 57 ที่นั่ง 340 แรงม้า	ทางโค้งลงเขา ทางหลวงหมายเลข 105 (ตาก - แม่สอด) กม.56-58	- เสียชีวิต 3 ราย - บาดเจ็บ 44 ราย	- เมื่อวิ่งมาบริเวณจุดเกิดเหตุถึงช่วงโค้ง และวิ่งมาด้วยความเร็วสูงซึ่งยากที่จะบังคับรถให้เข้าโค้งได้ แต่มีรถคันหน้าอยู่ด้วย คนขับตัดสินใจแซงรถคันหน้า ทำให้รถแหกโค้งขวา ไปชนกำแพงคอนกรีตคันตก แต่แล้วรถพลิกข้ามกำแพงไปอยู่ในเหวข้างถนน	- คนขับไม่คุ้นกับเส้นทาง - ใช้ความเร็วในช่วงทางโค้ง - เส้นทางมีความลาดชันสูง ทางโค้งมีรัศมีแคบ - สภาพอากาศเป็นอุปสรรคในการขับรถ - ไม่มีระบบนิรภัย ใช้อุปกรณ์ยึดเก้าอี้เป็นน็อคซีดกับอลูมิเนียมซึ่งจะทำให้หลุดง่าย	- การที่ผู้โดยสารไม่ถูกยึดรั้งติดกับที่นั่งผู้โดยสาร เมื่อเกิดเหตุทำให้ผู้โดยสารสามารถเคลื่อนที่ไปปะทะผู้โดยสารคนอื่น หรือตัวรถ

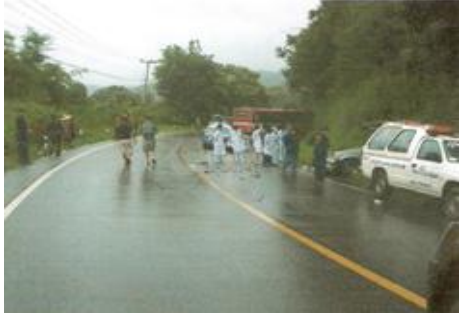
ลำดับที่	วันที่เกิดเหตุ	กรณีศึกษา	สถานที่เกิดเหตุ	ผลจากอุบัติเหตุ	ลักษณะการเกิดอุบัติเหตุ	สาเหตุการเกิด	สาเหตุความรุนแรง	รูปถ่าย
24	12 สิงหาคม 2551	รถกระบะนิสสัน 4 ประตูชนกับรถโดยสารประจำทางพัดลม	ทางหลวงหมายเลข 101 ช่วงแพร่ - น่าน อ.เวียงสา จ.น่าน	- เสียชีวิต 2 ราย - บาดเจ็บ 44 ราย	- รถกระบะ มาใช้ช่วงทางตรงแล้วเข้าโค้งซ้าย และรถโดยสารขับสวนมา ในจังหวะที่สวนเกิดเสียหลักแล้วเกิดการชนในลักษณะประสานงา จึงทำให้ส่วนด้านหน้าเสียรูปร่างแล้วหน้ารถโดยสารพุ่งลงข้างทางเกือบชนกับลาดดินตัด ส่วนรถกระบะถูกดันถอยหลังไปตกไหล่ทาง	- การเกิดจากขูดยานคันอื่น ใช้ความเร็วมากเกินไป - ระดมมองเห็นโค้งรอบจำกัด มีหญ้าบังและลาดดินตัดบัง	- การเกิดการปะทะกันระหว่างรถทั้งสองคัน

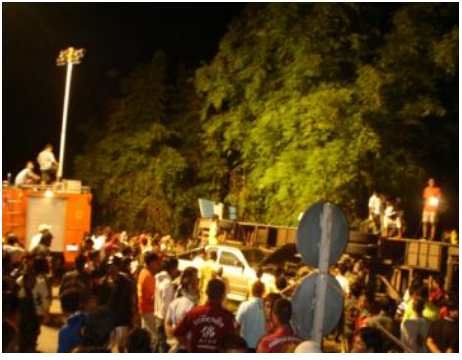
25	19 กันยายน 2551	รถโดยสารประจำทาง ขนาด 51 ที่นั่ง 230 แรงม้า	บ้านห้วยเหนือ อ.นครไทย จ.พิษณุโลก ทางหลวงหมายเลข 12	- เสียชีวิต 4 ราย - บาดเจ็บ 29 ราย	- รถโดยสารประจำทางได้วิ่งในสภาพทางที่เป็นภูเขามีสภาพคดเคี้ยวในช่วงลงเขา ขณะที่ภูมิกาศมีฝนตกเล็กน้อยและมีความมืด	- เหตุเกิดจากกรณีหักหลบตกผิวถนนด้วยความเร็ว เมื่อกลับขึ้นมาบนผิวถนนทำให้ควบคุมรถไม่อยู่จนเกิดเหตุเสียหลักพลิกคว่ำ - ไหล่ทางทรุด - เวลาที่เกิดเหตุมีความมืด	- ไม่มีเข็มขัดนิรภัยในรถโดยสาร ประกอบกับกระจกที่แตก ทำให้มีโอกาสสูงที่ผู้โดยสารจะหลุดออกจากตัวรถ ทำให้ถูกตัวรถทับถึงแก่ชีวิตได้ง่าย

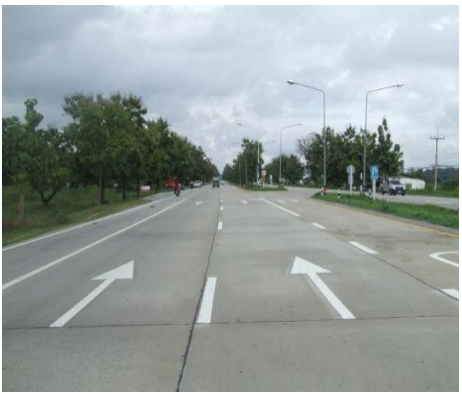
26	26 ตุลาคม 2551	รถโดยสารสองแถวชนกับรถโดยสารไม่ประจำทาง	จุดกลับรถ บนทางหลวงหมายเลข 11 (ลำปาง - เชียงใหม่)	- เสียชีวิต 4 ราย - บาดเจ็บ 26 ราย	รถโดยสารได้ขับตรงมา ซึ่งพอมาถึงในช่วงเข้าโค้งซ้าย มีรถโดยสารสองแถวขับออกมาจากทิศตรงข้าม เมื่อมาถึงจุดกลับรถ รถโดยสารสองแถวก็ออกมาตัดหน้ารถโดยสารไม่ประจำทาง ทำให้เกิดการชนในลักษณะด้านหน้าทางขวาของรถโดยสารชนกับด้านหน้าทางซ้าย	- ความเร่งรีบของคนขับรถสองแถว - การที่มีจุดกลับรถบนทางหลวงหลักระหว่างเมืองที่รถขนาดใหญ่รถความเร็วสูงวิ่ง	- ไม่มีการติดตั้งเข็มขัดนิรภัยในรถโดยสาร ผู้โดยสารได้รับความบาดเจ็บ กระดูกไหปลาร้า กระดูกซี่โครง ขา และแขนหัก ซึ่งน่าจะเกิดจากหลังการชนร่างกายผู้โดยสารเคลื่อนที่จากหลังรถไปอยู่ด้านหน้าของตัวรถ อาจปะทะพนักที่นั่งหรือวัตถุแข็งข้างหน้า

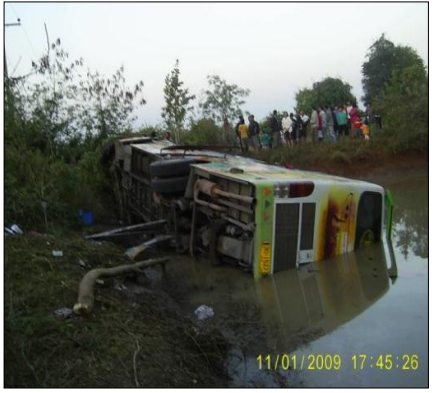
ลำดับที่	วันที่เกิดเหตุ	กรณีศึกษา	สถานที่เกิดเหตุ	ผลจากอุบัติเหตุ	ลักษณะการเกิดอุบัติเหตุ	สาเหตุการเกิด	สาเหตุความรุนแรง	รูปถ่าย
30	11 มกราคม พ.ศ. 2552	รถโดยสารไม่ประจำ ทาง ขนาด 6 ล้อ	ถนนสายหนองหิน-ผาห้วยบริเวณ หน้าหน่วยป้องกันรักษาป่าเลขที่ 6 อ. หนองหิน จ.เลย	- เสียชีวิต 4 ราย - บาดเจ็บ 54 ราย	- ในขณะที่ลงเขาซึ่งถนนมีลักษณะเป็น ทางคดเคี้ยว และลาดชันลง ตลอด ตามแนวถนน เป็นระยะทางประมาณ 3-4 กิโลเมตร คนขับได้บังคับรถใช้ ไม่เกินเกียร์ 3 และได้เบรกรถมา เรื่อยๆก่อนมาถึงจุดเกิดเหตุประมาณ 300 เมตร ซึ่งเป็นทางลาดลง มุมมอง สองข้างถนนไม่ชัดเจน ผู้โดยสารที่ นั่งมาที่ห้องโดยสารด้านล่าง ได้ ขึ้นมาบอกกับคนขับว่าได้ลื่นน้ำมัน เบรก และบอกให้ช่วยชะลอรถลง หน่อยเพราะว่าเห็นรถเริ่มวิ่งเร็วกว่า ปกติ ขณะนั้นเองคนขับกำลัง พยายามจะเปลี่ยนเกียร์ เป็นเกียร์ ต่ำลง แต่ไม่สามารถเข้าเกียร์ได้อีก รถจึงไม่สามารถบังคับได้จึงได้วิ่ง ลงมาอย่างรวดเร็ว ซึ่งที่จุดนั้นเองเป็น ทางโค้งลาดลงเขา รถจึงแหกโค้งไป ชนป้ายแนะนำทางที่ข้างทาง และวิ่ง ต่อไปตกลงบนสระน้ำ	- คนขับไม่คุ้นเคยเส้นทาง ระบบ เบรกมีปัญหาและไม่สามารถ ควบคุมรถได้ - รถเข้าเกียร์ต่ำไม่ได้	- รถตกลงไปในสระน้ำท่วม 1/3 ของตัวรถ ผู้ที่เสียชีวิต เกิดจากการขาดอากาศหายใจ

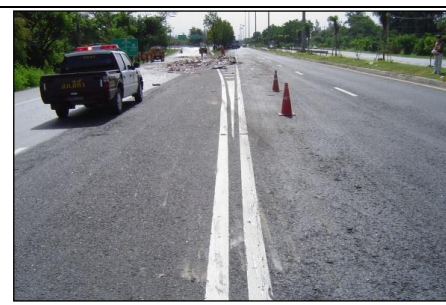
31	30 มิถุนายน 2551	รถโดยสารประจำ ทางสาย กรุงเทพฯ – นครราชสีมาชนกับ รถบรรทุกกระบะเบื้อง	ทางแยกต่างระดับสี่คี่ว อ.มิตรภาพ ขาขึ้นนครราชสีมาช่วงหลัก กม.ที่ 207+500 ต.มิตรภาพ อ.สี่คี่ว จ.นครราชสีมา	- บาดเจ็บ 7 ราย	- ขณะที่ขบวนมาถึงที่เกิดเหตุถนน มิตรภาพช่วงทางแยกต่างระดับสี่คี่ว หลัก กม.ที่ 207+500 ซึ่งเป็นทางโค้ง ในแนวโค้ง รถโดยสารประจำทางได้ พุ่งชนท้ายรถบรรทุกกระบะเบื้อง โดย ด้านหลังซ้ายของรถโดยสาร ประจำทางชนกับด้านหลังซ้ายของ รถบรรทุก	- อาการอ่อนล้าจากการขับที่ ไม่เหมาะสม	- ความเร็วในการชนและโครงสร้างของรถโดยสารที่ไม่ แข็งแรงพอ - การยึดเบาะนั่งที่ไม่แข็งแรงทำให้เมื่อเกิดการชนแล้ว เบาะนั่งเลื่อนหลุดออกจากตำแหน่งเดิม

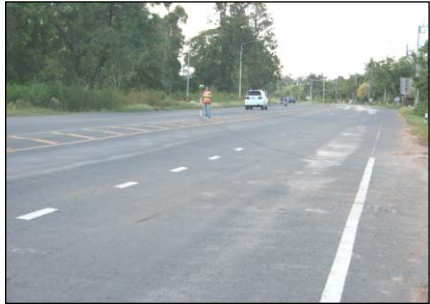
ลำดับที่	วันที่เกิดเหตุ	กรณีศึกษา	สถานที่เกิดเหตุ	ผลจากอุบัติเหตุ	ลักษณะการเกิดอุบัติเหตุ	สาเหตุการเกิด	สาเหตุความรุนแรง	รูปถ่าย
35	4 พฤศจิกายน 2551	รถโดยสารประจำทางสาย กรุงเทพฯ-อุบลฯ	บนถนนหมายเลขทางหลวง 23 ช่วงกม.ที่ 250 บ้านนาคุณ อ.เขื่องใน จ.อุบลราชธานี	- เสียชีวิต 1 ราย - บาดเจ็บ 1 ราย	- ช่วงเวลากลางคืนบริเวณดังกล่าวมีฝนตกตลอดคืนทำให้น้ำท่วมขังบริเวณผิวถนน ขณะเกิดเหตุ รถได้เสียหลักบริเวณโค้งวัดบ้านนาคุณ และพุ่งเข้าชนกับเสาไฟแรงสูงและป้ายข้างทาง ต่อมาชนกับประตูบ้านและกำแพงและเสาไฟฟ้าที่มีไฟส่องสว่างอยู่และพลิกตะแคงด้านขวาหันหน้าไปทางเข้าเมืองอุบลราชธานี	- การใช้ความเร็วสูงข้ามผ่านถนนที่ลื่นเนื่องจากเป็นหลุมเป็นบ่อมีน้ำท่วมขัง - ตัวถังรถที่มีความสูงมาก ทำให้จุดศูนย์ถ่วงอยู่ในตำแหน่งที่สูง ซึ่งจะส่งผลให้อากาศที่รถจะพลิกคว่ำเมื่อเสียหลักสูงขึ้นตามไปด้วย	- น้ำหนักของรถที่มากเมื่อรถเกิดการพลิกคว่ำจะทำให้แรงที่กระทำต่อตัวรถและผู้โดยสารภายในมีสูงขึ้น - การช่วยเหลือที่ล่าช้า เนื่องจากอุปกรณ์ที่ไม่พร้อมเพียง

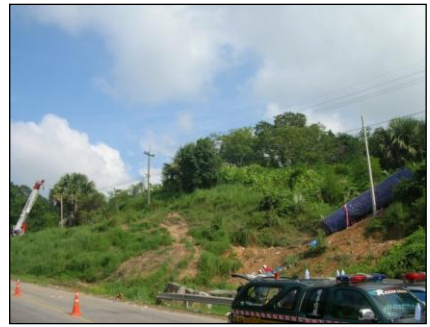
36	10 ตุลาคม 2551	รถทัวร์รับจ้างไม่ประจำทาง 2 ชั้น	ทางหลวงหมายเลข 304 ช่วงกม.ที่ 45-46 อ.นาดี จ.ปราจีนบุรี	- เสียชีวิต 21 ราย - บาดเจ็บ 27 ราย	- เมื่อมาถึงจุดเกิดซึ่งเป็นทางลงเขาปรกติแล้วต้องทำการเปลี่ยนเกียร์เป็นเกียร์ต่ำเพื่อการลงเขาแต่มีคนขับลืมเปลี่ยน ทำให้ลงเขาด้วยความเร็วเมื่อเป็นเช่นนั้นคนขับรถโดยสารจึงตัดสินใจใช้ทางฉุกเฉินเพื่อช่วยหยุดแต่โชคร้ายที่ก่อนหน้านั้นมีฝนตกลงมาติดต่อกันทำให้พื้นดินทรายอัดตัวแน่นและเนื่องจากทางฉุกเฉินนั้นขาดการดูแลรักษาทำให้กำแพงดินไม่อยู่สภาพที่พร้อมใช้งาน กล่าวคือกำแพงดินไม่มีอยู่นั่นเอง ส่งผลให้ทางฉุกเฉินไม่สามารถช่วยหยุดรถโดยสารที่ลงเขาด้วยความเร็วได้รถโดยสารคันดังกล่าวจึงวิ่งหลุดทางฉุกเฉินแล้วตกลงไปกระทบกับหุบเขา	- การขับรถลงเขาด้วยเกียร์สูง ใช้ความเร็วสูง - ทางฉุกเฉินขาดการดูแลรักษา ความยาวของทางฉุกเฉินไม่เพียงพอ	- ความเร็วสุดท้ายก่อนที่จะหลุดออกจากทางฉุกเฉินผนวกกับน้ำหนักของตัวที่มีมาก ทำให้แรงที่กระทำต่อตัวรถเมื่อตกกระทบพื้นมีสูง ดาถูกของนิเวศน์ - เบาะที่นั่งโดยสารไม่มีเข็มขัดนิรภัย โครงสร้างของตัวรถที่ไม่แข็งแรงเนื่องจากตัวถังประกอบด้วยกระจกเป็นส่วนใหญ่ทำให้ผู้โดยสารกระเด็นหลุดออกจากตัวรถได้ง่าย

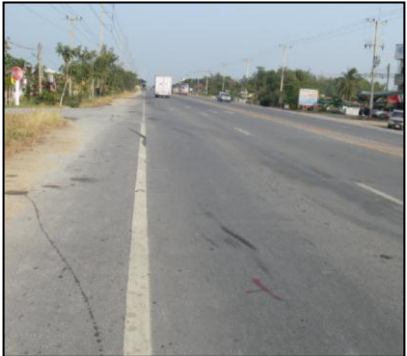
38	18 ธันวาคม 2551	รถบัสขนท้ายรถบรรทุก 10 ล้อ	ทล. 3195 กม.ที่ 14+600	- เสียชีวิต 5 ราย - บาดเจ็บ 22 ราย	- เมื่อมาถึงจุดเกิดเหตุบริเวณ กม.ที่ 14+600 มีรถคันที่ 2 จอดเสียอยู่บริเวณช่องไหล่ทาง โดยลักษณะการจอดของรถคันที่ 2 นั้นจอดโดยมีล้อขวาคล้อล้อซ้ายเข้ามาในช่องจราจร และมีกรงก่อกองไฟบริเวณด้านท้ายรถห่างจากท้ายรถประมาณ 3 เมตร ในขณะที่ผู้ขับขี่รถคันที่ 1 ขับเข้ามาในสภาพถนนช่วงดังกล่าวมีหมอกปกคลุม และไม่มีไฟฟ้าแสงสว่างที่ข้างทาง โดยเมื่อขับเข้ามาในระยะใกล้รถคันที่ 2 นั้น เป็นจังหวะที่ผู้ขับขี่ได้หันไปมองกระจกมองท้ายเพื่อจะทำการเปลี่ยนช่องจราจรจากช่องซ้ายไปยังช่องจราจรขวา และเมื่อหันกลับมา นั้นพบว่ามารถคันที่ 2 จอดอยู่ด้านหน้า ไม่สามารถเบรกรถได้ทัน จึงได้พุ่งชนท้ายรถคันที่ 2	- ผู้ขับขี่รถคันที่ 2 จอดโดยไม่เปิดสัญญาณไฟฉุกเฉินที่ท้ายรถ - ผู้ขับขี่รถคันที่ 1 ไม่มี ความระมัดระวังในการขับขี่ - ไฟหน้าของรถคันที่ 1 ไม่ส่องสว่างได้ระยะเพียงพอ ประกอบกับตัวรถคันที่ 2 ไม่มีวัสดุสะท้อนแสง - สภาพถนนมีดีเพราะไม่มีไฟฟ้าแสงสว่างข้างทางทำให้อันมีสภาพมืด - รถคันที่ 2 จอดเสียล้ำเข้ามาในผิวจราจรเพราะไหล่ทางแคบ เป็นปัจจัยที่เชื่อมโยงให้เกิดอุบัติเหตุ	- โครงสร้างรถคันที่ 1 ไม่แข็งแรงพอในการรองรับแรงปะทะจากการชน - เก้าอี้โดยสารไม่มีการยึดเกาะกับโครงสร้างของรถที่แข็งแรงพอ ประกอบกับรถโดยสารไม่มีการติดตั้งเข็มขัดนิรภัยประจำเก้าอี้โดยสารทำให้เมื่อเกิดการชนผู้โดยสารที่นั่งประจำที่ และผู้โดยสารอื่นได้รับการบาดเจ็บจากการกระแทกกับชิ้นส่วนและอุปกรณ์ภายในห้องโดยสาร - ได้รับการบาดเจ็บ - เก้าอี้โดยสารของรถคันที่ 1 เมื่อเกิดการชนแล้วจะเสีรูปลักษณะพังงอไปข้างหน้าทำให้เป็นอุปสรรคในการช่วยเหลือผู้ประสบภัย

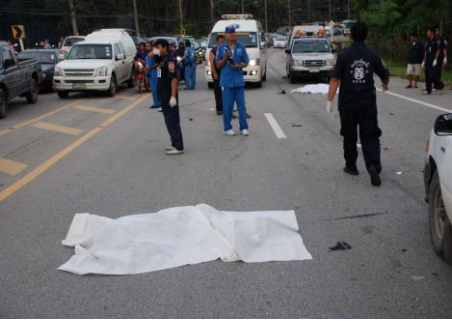
ลำดับที่	วันที่เกิดเหตุ	กรณีศึกษา	สถานที่เกิดเหตุ	ผลจากอุบัติเหตุ	ลักษณะการเกิดอุบัติเหตุ	สาเหตุการเกิด	สาเหตุความรุนแรง	รูปถ่าย
39	26 พฤศจิกายน 2551	อุบัติเหตุรถโดยสารประจำทางขนาดใหญ่-สงขลา ล้อหลังด้านซ้ายยางระเบิด	บนถนนทางหลวงหมายเลข 407 บ้านเกาะหมี่ ต. น้ำน้อย อ. หาดใหญ่ จ. สงขลา	- เสียชีวิต 2 ราย - บาดเจ็บ 3 ราย	- เมื่อมาถึงที่เกิดเหตุซึ่งเป็นทางโค้งและลงจากเนิน ขางหลังด้านซ้ายเกิดระเบิดขึ้น 2 ล้อ แรงอัดและเศษยางของรถทำให้พื้นของรถตะลุมเป็นช่องโหว่ขนาดใหญ่ เป็นผลให้แก้อีผู้โดยสารที่ติดตั้งบริเวณนั้นหลุดลงไปได้ที่ท้องรถ	- ล้อหลังด้านซ้ายระเบิดทั้งสองเส้น - รถและผู้ที่เกี่ยวข้อง ไม่ได้ตรวจความพร้อมของยานพาหนะในเรื่องความปลอดภัย - ยางที่ใช้เป็นยางล้อดอก	- สภาพพื้นรถได้เบาะที่นั่งค่อนข้างผุ นี้อัดซีดเป็นสนิมและบางตัวขาด เนื่องจากมีอายุการใช้งานมานานประมาณ 35 ปี - คนขับรถโดยสารไม่ได้ปิดประตูรถขณะวิ่งเป็นเหตุให้ผู้โดยสารตกจากรถและเสียชีวิต หลังจากรถเสียหลักเมื่อยางล้อหลังระเบิด

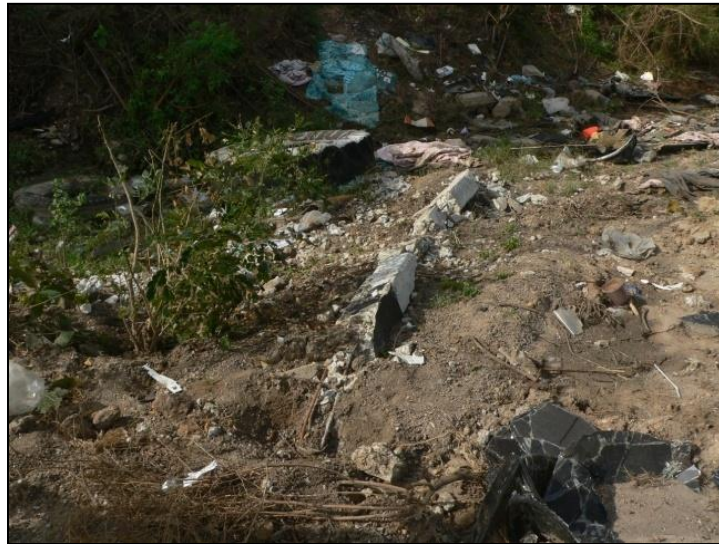
รูปที่ 4.1-4 ร่องรอยความเสียหายที่เกิดขึ้นจากอุบัติเหตุ

ผลจากอุบัติเหตุทำให้ เสาป้ายจราจรขนาน 10x10 เซนติเมตร ถูกรถบัสชนหัก 1 ต้น ส่วนถนนไม่ได้รับความเสียหายรวมถึงไม่มีร่องรอยของอุบัติเหตุบนผิวจราจร ดังแสดงใน รูปที่ 4.1-4

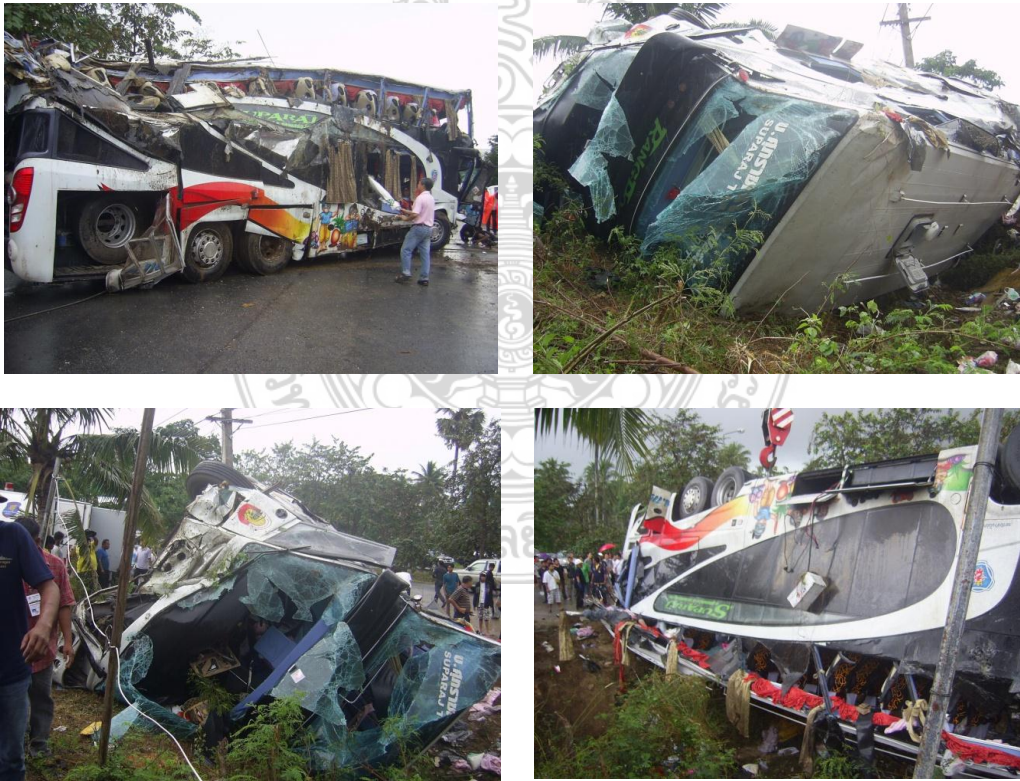
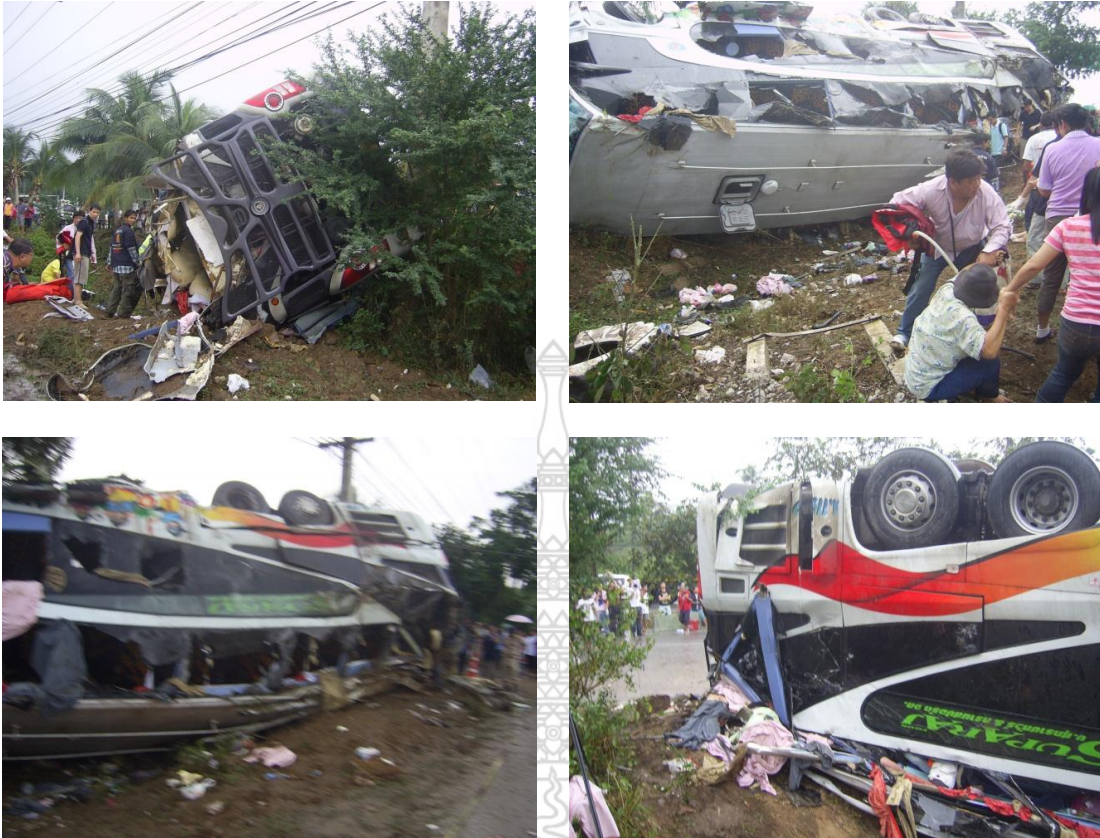
รูปที่ 4.1-6 ภาพถ่ายความเสียหายของรถบัส 2 ชั้นปรับอากาศ ที่เกิดอุบัติเหตุ

- รถบัส 2 ชั้น ปรับอากาศ ยี่ห้อ SCANIA สีขาว-แดง ทะเบียน สมุทรปราการ
- จดทะเบียนวันที่ 23 กันยายน 2553
- เครื่องยนต์ดีเซล จำนวน 6 สูบ
- ระบบขับเคลื่อนล้อหลัง เกียร์ธรรมดา 5 เกียร์เดินหน้า 1 เกียร์ถอยหลัง
- น้ำหนักรถ 18,380 กิโลกรัม
- อุปกรณ์มาตรฐานของตัวรถครบถ้วน
- จำนวน 54 ที่นั่ง

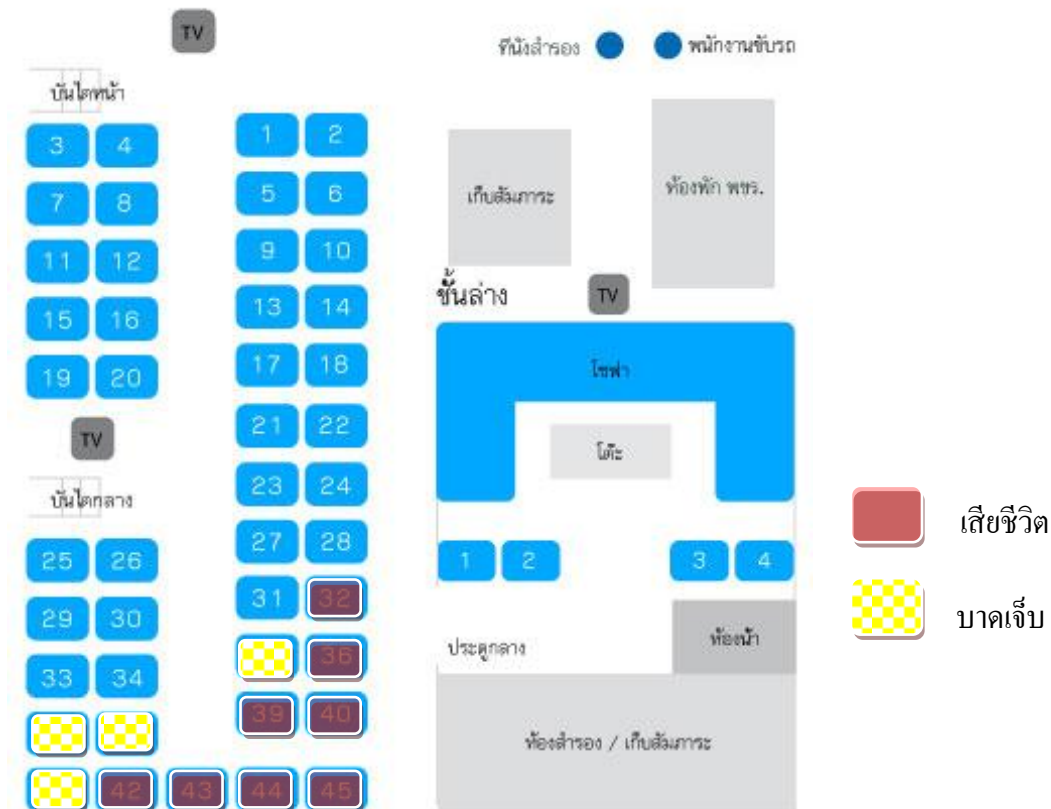
รูปที่ 4.1-7 แสดงตำแหน่งที่นั่งของผู้บาดเจ็บและเสียชีวิต

ผู้เสียชีวิต	เพศ	อายุ	การวินิจฉัยโรค	หมายเหตุ
ผู้บาดเจ็บรายที่ 1	หญิง	68	กระดูกหน้าแข้งด้านขวาหัก	
ผู้บาดเจ็บรายที่ 2	หญิง	64	กระดูกขาด้านขวาแตกร้าว	
ผู้บาดเจ็บรายที่ 3	หญิง	51	เป็นแผลเปิดที่ขาด้านขวา	
ผู้บาดเจ็บรายที่ 4	ชาย	68	สงสัยว่ากระดูกสันหลังบริเวณต้นคอได้รับการกระแทก

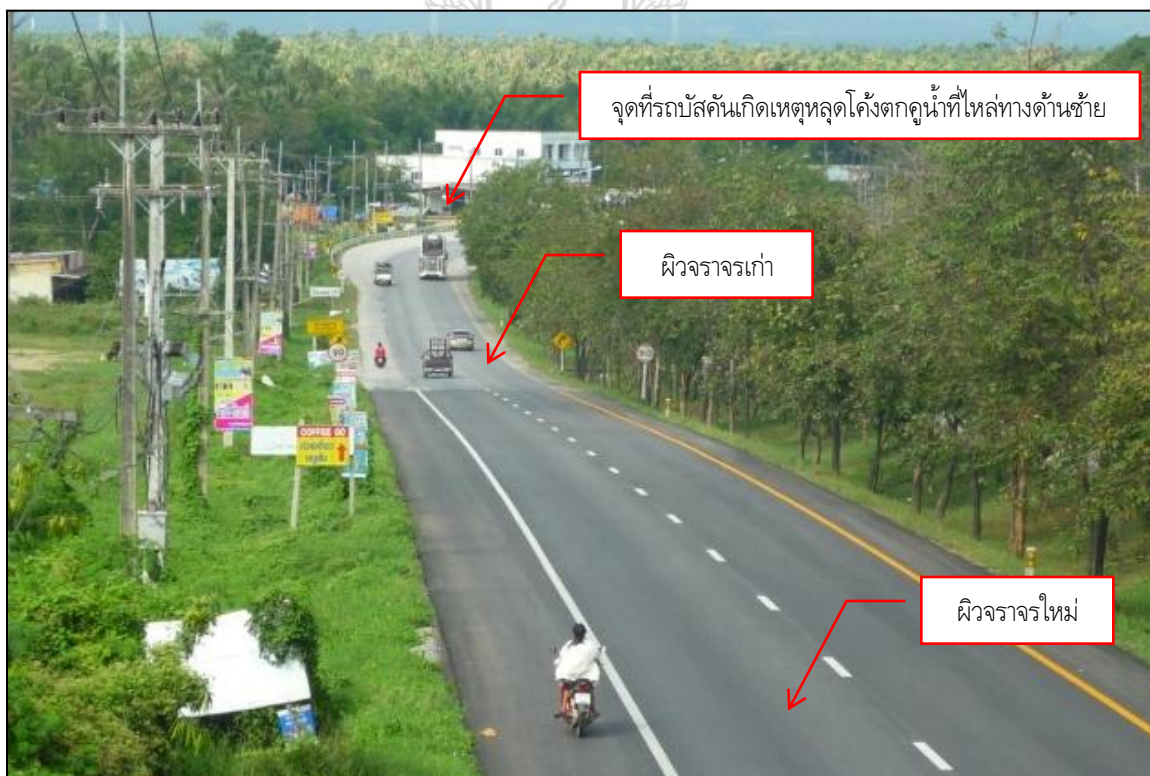
รูปที่ 4.1-8 ภาพถ่ายลักษณะกายภาพบริเวณจุดเกิดอุบัติเหตุ

- วันเกิดเหตุ เป็นช่วงฤดูฝน ทำให้มีฝนตกเกือบตลอดทั้งวัน และในขณะที่เกิดเหตุมีฝนตกลงมา ต่อเนื่องตลอดเส้นทางจาก จ.ชุมพร มาจนถึงจุดเกิดเหตุ คณะผู้วิจัย คาดว่าสภาพแวดล้อมดังกล่าว ทำให้ทัศนวิสัยของผู้ขับขี่ไม่ดี และส่งผลให้การขับขี่ค่อนข้างยากลำบากกว่าสภาวะปกติ
- จากการสำรวจ พบว่า สภาพผิวจราจรบริเวณจุดเกิดเหตุซึ่งบริเวณทางโค้ง เป็นผิวจราจรชนิดลาดยาง และเป็นผิวจราจรเก่าที่ผ่านการใช้งานมาเป็นระยะเวลาหนึ่ง ทำให้ผิวจราจรด้านหน้ามีการสึกกร่อน ลักษณะดังกล่าวเป็นอีกปัจจัยที่ทำให้สภาพถนนมีความฝืด (Friction) ลดลงจากสภาพถนนแห้ง ประกอบกับบริเวณจุดเกิดเหตุมีลักษณะเป็นทางโค้งขวา จึงมีการยกโค้งทำให้น้ำฝนไหลจากผิวจราจรด้านซ้ายไปสะสมยังผิวจราจรด้านขวาก่อนที่จะเข้าสู่ช่องระบายน้ำ คณะผู้วิจัย คาดว่าลักษณะเช่นนี้ ทำให้น้ำยางของรถบัสไม่สามารถสัมผัสกับผิวจราจรได้อย่างเต็มที่

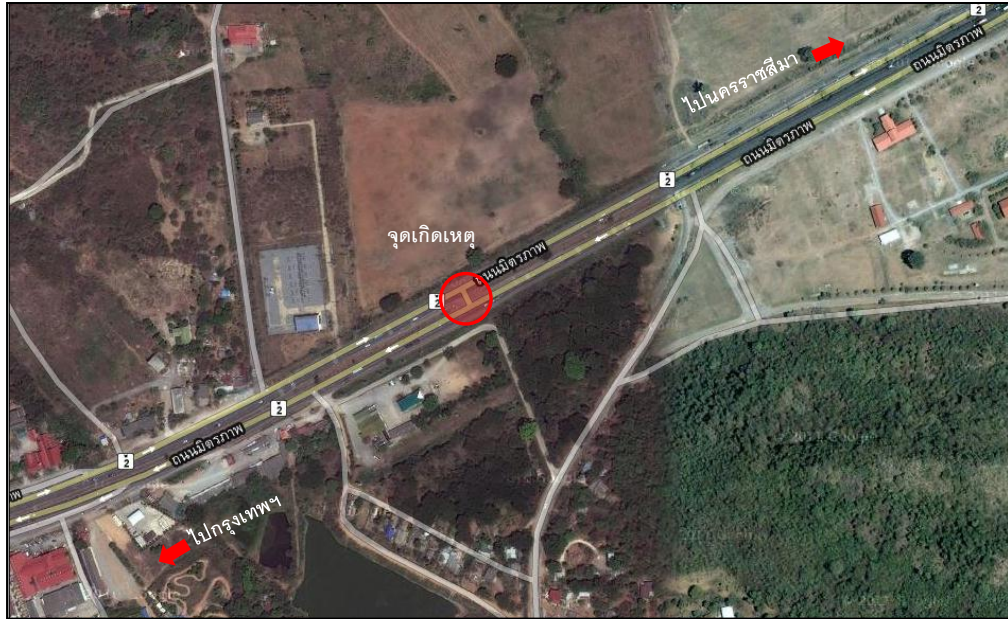
รูปที่ 4.1-9 ตำแหน่งจุดเกิดเหตุรถโดยสารเสียหลักพลิกคว่ำ

จากการรวบรวมข้อมูล พบว่าบริเวณจุดตัดไม่เคยเกิดอุบัติเหตุมาก่อน

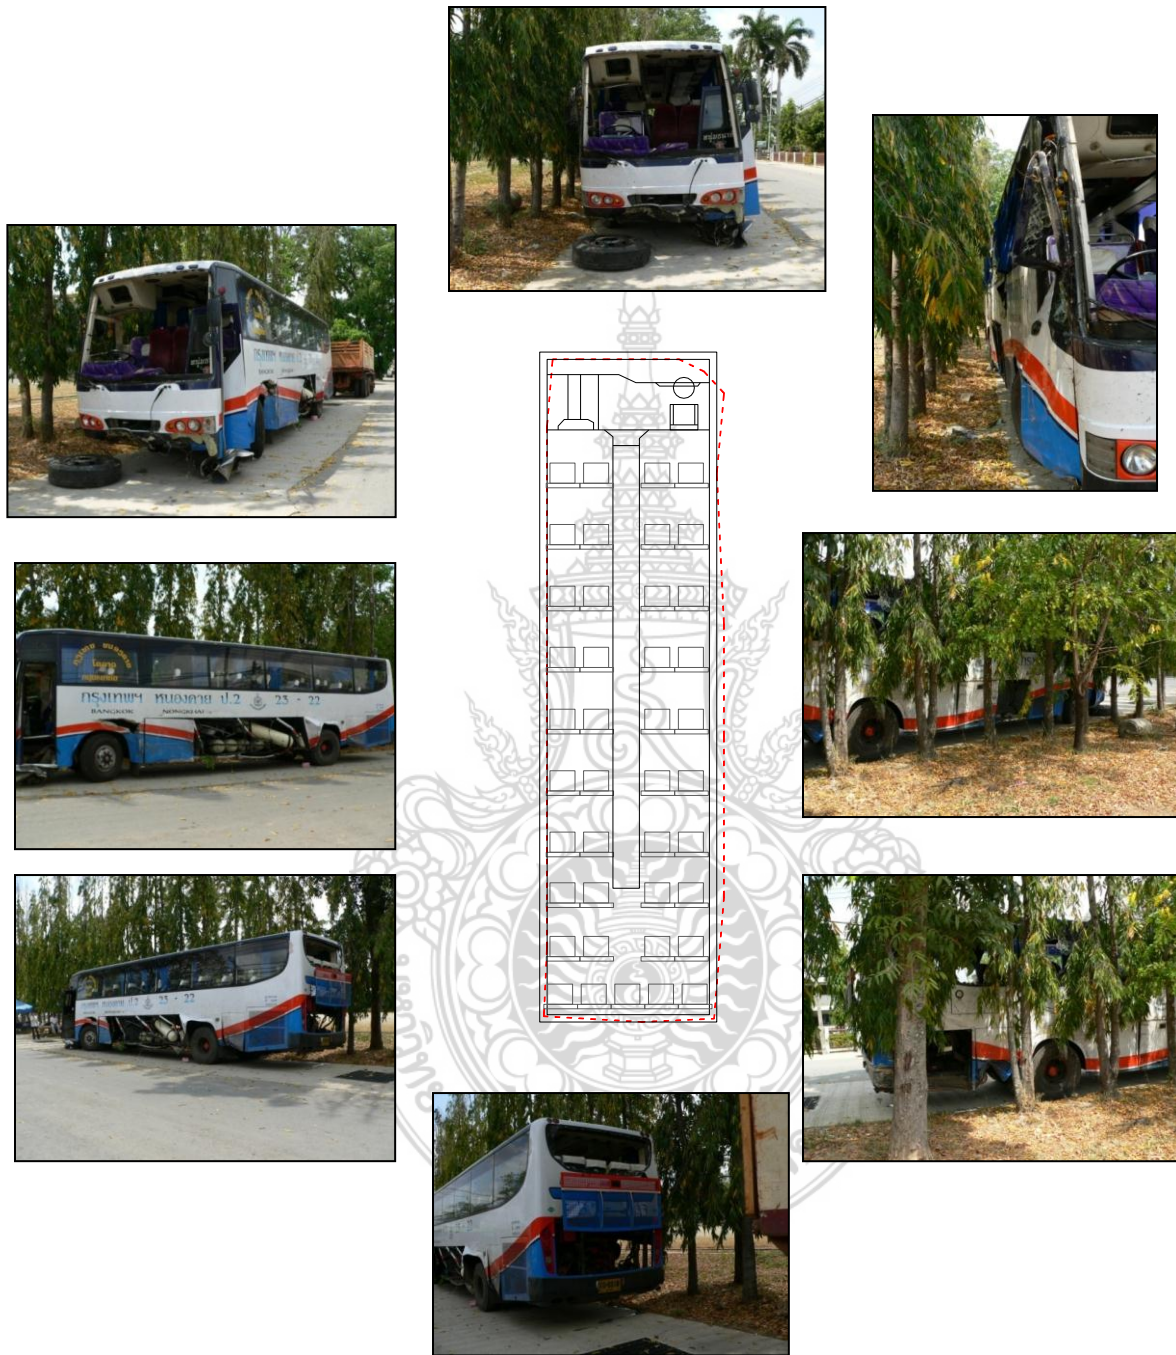
รูปที่ 4.1-13 ความเสียหายของรถโดยสารที่เกิดอุบัติเหตุ

- ตัวรถได้รับความเสียหายด้านหน้าบริเวณใต้ไฟด้านหน้า ด้านข้างขวาของตัวรถพบรอยครูดตั้งแต่บริเวณด้านหน้าไปถึงท้ายรถ
- กระจกด้านหน้าแตกทั้งหมด กระจกข้างขวาแตกทุกบานส่วนและกระจกด้านหลังแตกหมด
- ประตูด้านหน้าได้รับความเสียหายจากการช่วยเหลือ
- ที่นั่งผู้โดยสารอยู่ในสภาพปกติ

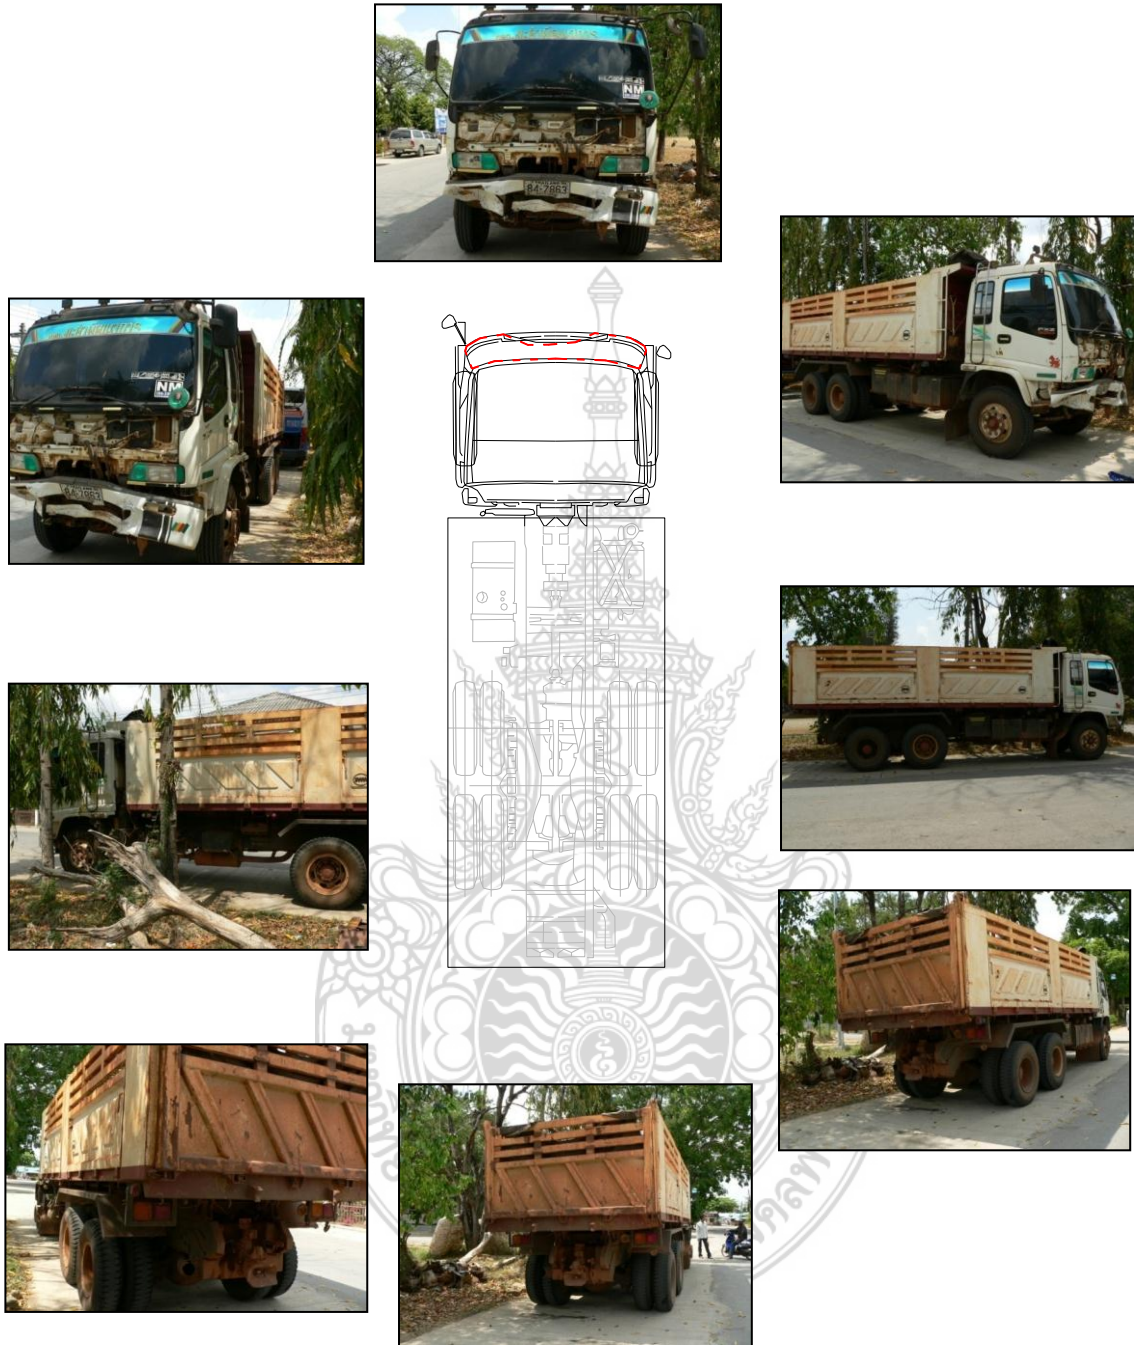
รูปที่ 4.1-16 ความเสียหายของรถบรรทุก 10 ตัน

ตำแหน่งยาง	ยี่ห้อ/รุ่น	ขนาด	สภาพ
ยางหน้าซ้าย	BRIDGESTONE	11.00R20	สภาพยางปกติ ดอกยางสภาพ 80 %
ยางหน้าขวา	BRIDGESTONE	11.00R20	สภาพยางปกติ ดอกยางสภาพ 80 %
ยางหลังซ้าย 1	VeeRubber/LUG	11.00R20	สภาพยางปกติ ดอกยางสภาพ 80 %
	VeeRubber/LUG	11.00R20	สภาพยางปกติ ดอกยางสภาพ 80 %
ยางหลังซ้าย 2	VeeRubber/LUG	11.00R20	สภาพยางปกติ ดอกยางสภาพ 80 %
	VeeRubber/LUG	11.00R20	สภาพยางปกติ ดอกยางสภาพ 80 %
ยางหลังขวา 1	SIAMTYRE/ASWIN	11.00R20	สภาพยางปกติ ดอกยางสภาพ 80 %
	SIAMTYRE/ASWIN	11.00R20	สภาพยางปกติ ดอกยางสภาพ 80 %
ยางหลังขวา 2	SIAMTYRE/ASWIN	11.00R20	สภาพยางปกติ ดอกยางสภาพ 80 %
	SIAMTYRE/ASWIN	11.00R20	สภาพยางปกติ ดอกยางสภาพ 80 %

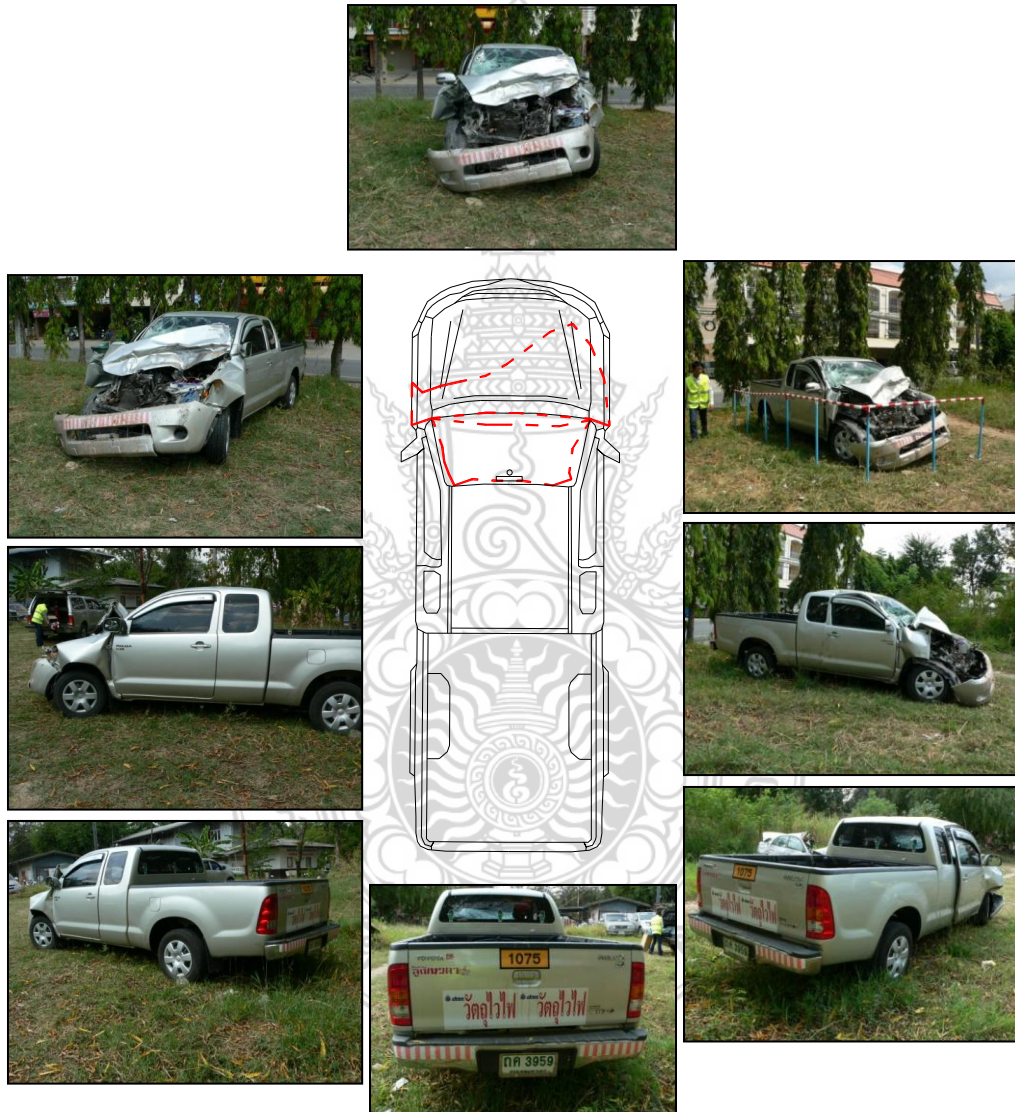
รูปที่ 4.1-17 ความเสียหายของรถกระบะ โตโยต้า

- ตัวรถอยู่ในสภาพเสียหาย โดยเฉพาะด้านหน้าเสียหายจากการชนทำให้ฝากระโปรงรถยุบตัวเสียหาย
- ตำแหน่งเครื่องยนต์ถอยหลังไป 15 ซม. เครื่องยนต์เสียหาย
- กระจกหน้าแตกแต่ยังคงติดอยู่เพราะกระจกมีลักษณะเป็น Laminate
