การลดของเสียในกระบวนการผลิตชิ้นงานความเที่ยงตรงสูงโดยใช้
หลักแนวคิดของลีน กรณีศึกษา : บริษัท อาร์แอนด์ดี พีริซิชั่น จำกัด
Defect reduction in the production of high precision part by
Lean concept. A case study: R&D Precision Company

การค้นคว้าอิสระนี้เป็นส่วนหนึ่งของการศึกษาตามหลักสูตรวิศวกรรมศาสตรมหาบัณฑิต
สาขาวิชาวิศวกรรมการจัดการอุตสาหกรรมเพื่อความยั่งยืน (บัณฑิตศึกษา)

คณะวิศวกรรมศาสตร์
มหาวิทยาลัยเทคโนโลยีราชมงคลพระนคร

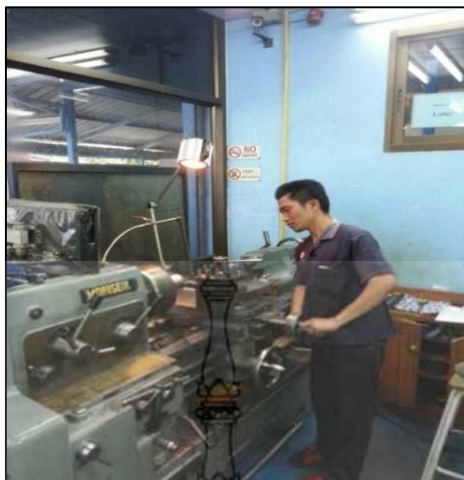
ภาพ 1.1 แสดงการทำงานเครื่องกลึงในปัจจุบัน
ที่มา: บริษัท อาร์แอนด์ดีพีริชชั่น จำกัด

จากภาพ 1.1 แสดงการทำงานเครื่องกลึงในปัจจุบันซึ่งมีจำนวนเครื่องกลึงทั้งหมด 2 เครื่อง มีพนักงานประจำเครื่องทั้งหมด 2 คน

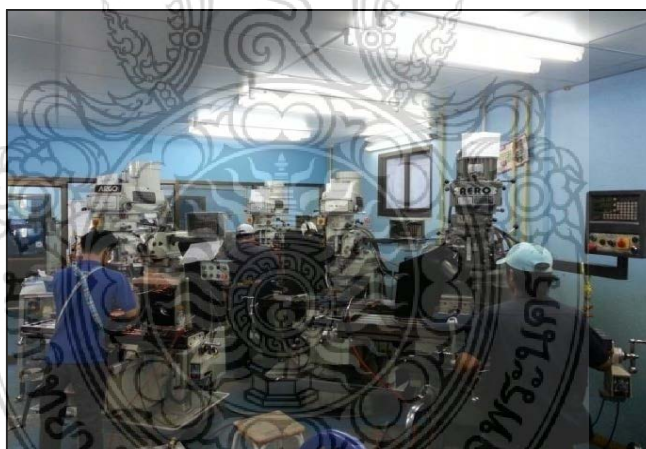
ภาพ 1.2 แสดงการทำงานเครื่องกัดในปัจจุบัน
ที่มา: บริษัท อาร์แอนด์ดีพีริชชั่น จำกัด

จากภาพ 1.2 แสดงการทำงานเครื่องกลึงในปัจจุบันซึ่งมีจำนวนเครื่องกัดทั้งหมด 6 เครื่อง มีพนักงานประจำเครื่องทั้งหมด 6 คน

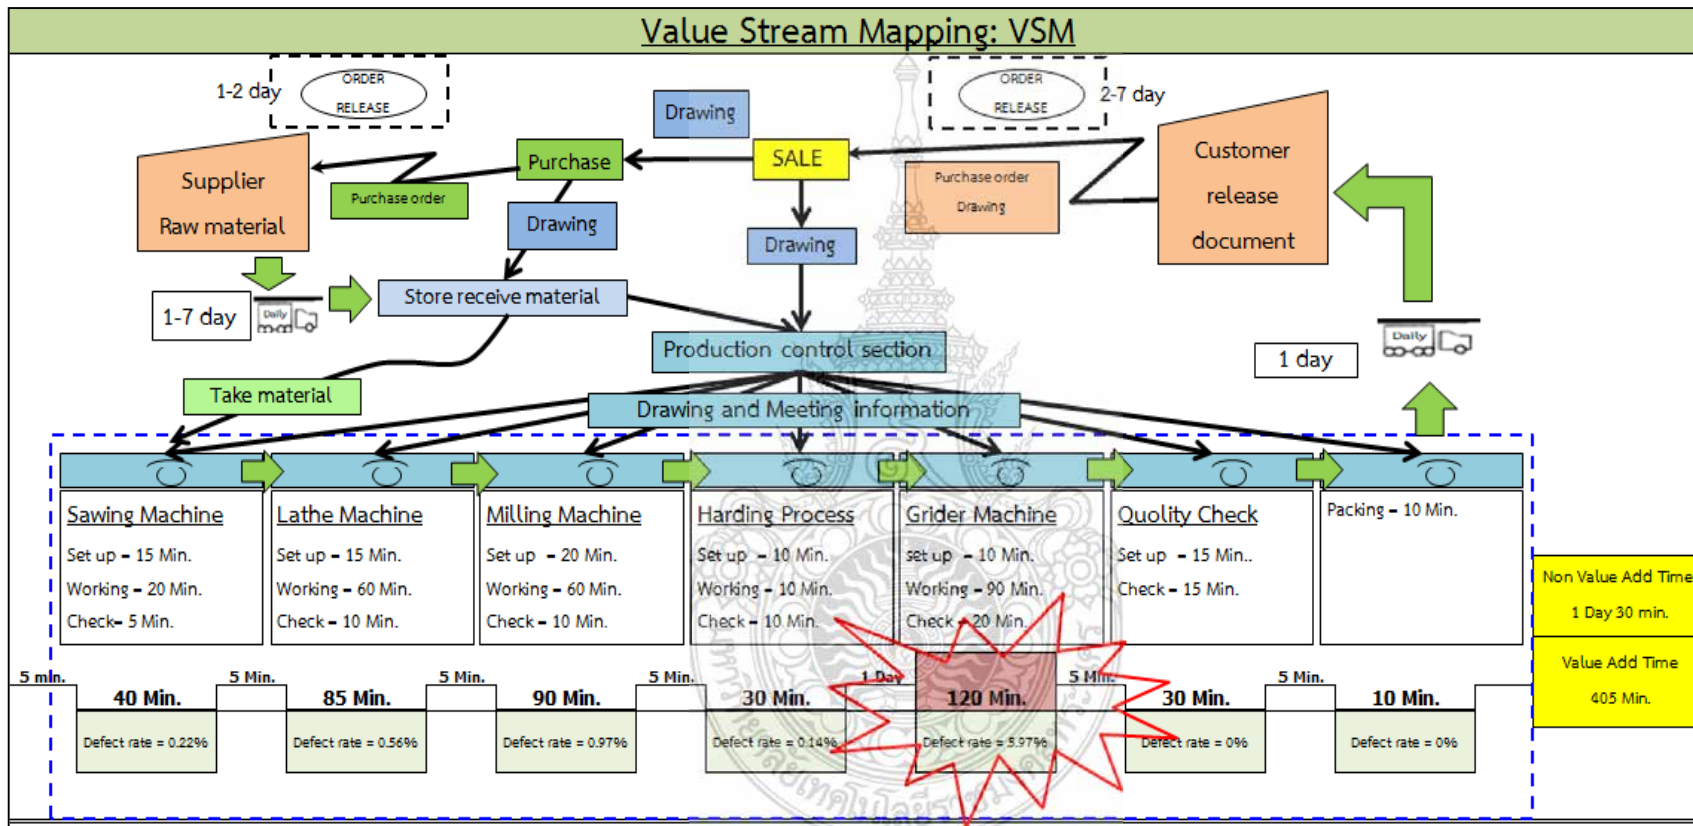
ภาพ 3.5 แผนภูมิสายธารแห่งคุณค่า (Value Stream Mapping: VSM) ก่อนการปรับปรุง

จากภาพ 3.5 ข้อมูลในการผลิตชิ้นงานแต่ละสถานีมาทำการเขียนแผนภูมิสายธารแห่งคุณค่า สถานะปัจจุบันแสดงให้เห็นว่ากระบวนการเครื่องเจียรระโนรูกกลมใช้เวลาในการผลิตมากที่สุดถึง 120 นาทีและเกิดอัตราของเสีย (Defect rate) ขึ้นในกระบวนการนี้มากที่สุดถึง 5.97 เปอร์เซ็นต์

จากภาพที่ 4 ข้อมูลในการผลิตชิ้นงานแต่ละสถานีมาทำการเขียนแผนภูมิสายธารแห่งคุณค่า สถานะปัจจุบันแสดงให้เห็นว่า กระบวนการเครื่องเจียรในรูปกลมใช้เวลาในการผลิตมากที่สุดถึง 120 นาทีและเกิดอัตราของเสีย (Defect rate) ขึ้นในกระบวนการนี้มากที่สุดถึง 5.97 เปอร์เซ็นต์

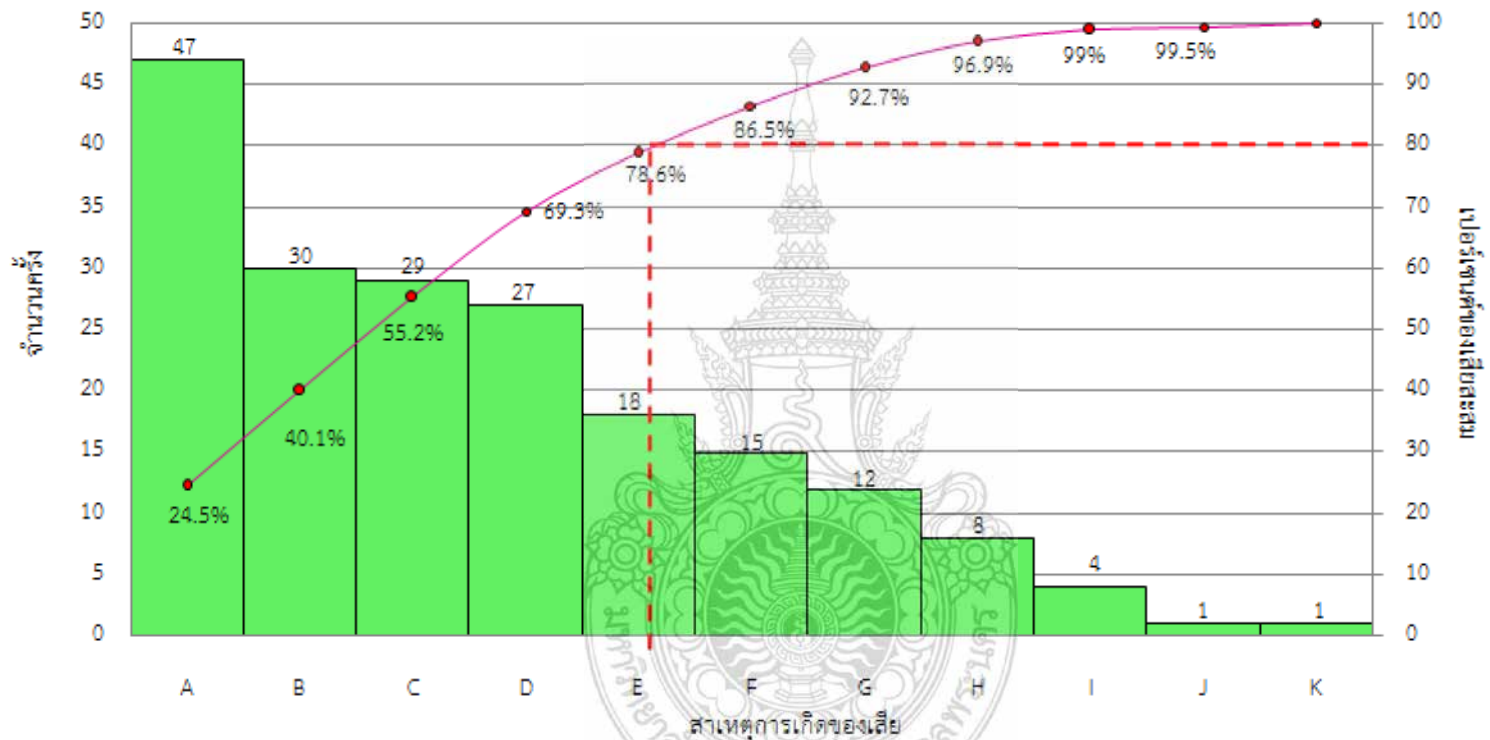
ภาพ 3.6 แผนภาพพาเรโต แสดงสาเหตุหลักที่ทำให้เกิดของเสียที่ต้องทำการแก้ไขก่อน

จากตัวสาเหตุดังที่กล่าวมาข้างต้นได้นำมาวิเคราะห์ดังแสดงในภาพ 3.6

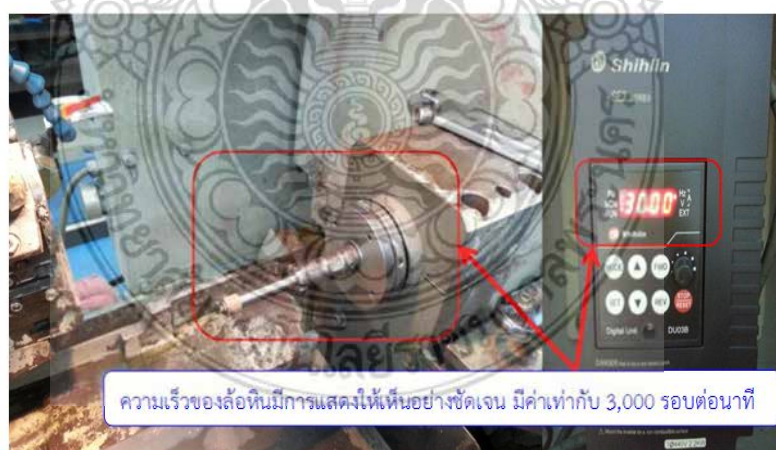
ภาพ 3.9 การแสดงผลของ ความเร็วของล้อหินมีการแสดงให้เห็นอย่างชัดเจน
ที่มา: บริษัท อาร์แอนด์ดีพีริชชั่น จำกัด

ความเร็วของล้อหินมีการแสดงให้เห็นอย่างชัดเจน มีค่าเท่ากับ 3,000 รอบต่อนาที

หลังจากการวิเคราะห์ด้วยแผนผังก้างปลาแล้วนั้น ทางผู้วิจัยจึงทำการตรวจสอบการแสดงผลของการควบคุมต่างๆ ของเครื่องเจียระไนรูปกลมที่ใช้งานอยู่จริง พบว่า การแสดงผลของ ความเร็วของชิ้นงานมีการแสดงให้เห็นอย่างชัดเจน มีค่าเท่ากับ 350 รอบต่อนาที ดังภาพ 3.8 และความเร็วของล้อหิน มีค่าเท่ากับ 3,000 รอบต่อนาทีที่มีการแสดงให้เห็นอย่างชัดเจนเช่นกัน ดังแสดงในภาพ 3.9

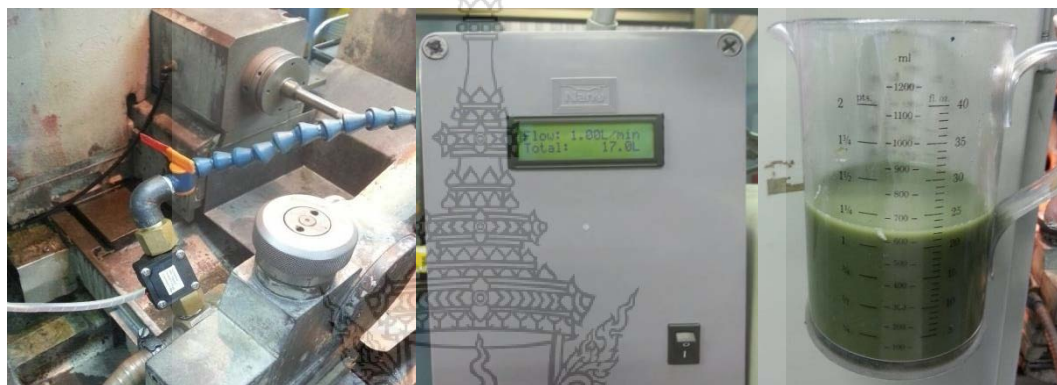
ภาพ 3.14 แสดงการทดสอบความเที่ยงตรงของอุปกรณ์เพื่อกำหนดอัตราการไหลของน้ำหล่อเย็น

เมื่อทำการติดตั้งอุปกรณ์เพื่อกำหนดอัตราการไหลของน้ำหล่อเย็นแก่ชิ้นงานในเครื่องเจียระไนรูกกลมเสร็จเรียบร้อยแล้วนั้นจึงทำการทดสอบความเที่ยงตรงของอุปกรณ์ หลังจากทดสอบเรียบร้อยแล้วนั้นพบว่า หลังจากที่หมุนวาล์วให้น้ำหล่อเย็นไปที่ Flow 1.00 ลิตรต่ออนาที หลังจากที่เปิดน้ำหล่อเย็นเป็นเวลา 1 นาทีพบว่าสามารถรองน้ำหล่อเย็นได้ 1.125 ลิตร ค่าความคลาดเคลื่อนอยู่ที่ +0.125 ลิตร ดังแสดงในภาพ 3.14

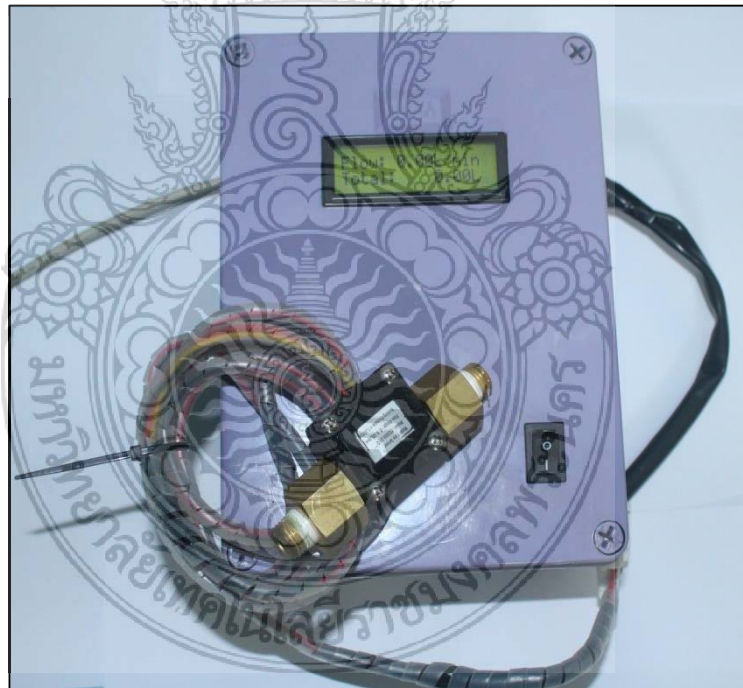
ภาพ 4.2 ชุดกล่องประมวลผล Water flow sensor box

ชุดกล่องประมวลผล Water flow sensor box เป็นชุดอุปกรณ์ที่ใช้ในการประมวลผลการวัดอัตราการไหลของน้ำหล่อเย็นแก่ชิ้นงานในเครื่องเจียระไนรูปกลมเพื่อความสะดวกรวดเร็วและแม่นยำในการทดลองในการวิจัยนี้ดังภาพ 4.2

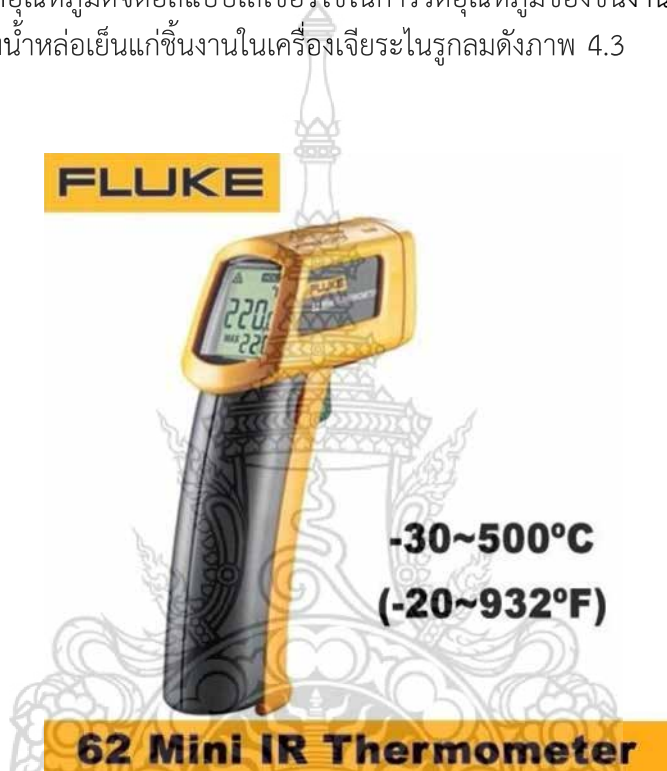
ภาพ 4.3 เครื่องวัดอุณหภูมิดิจิตอลแบบเลเซอร์ รุ่น FLUKE 62 Mini IR Thermometer

เครื่องวัดอุณหภูมิดิจิตอลแบบเลเซอร์ใช้ในการวัดอุณหภูมิของชิ้นงานขณะทำการทดลองหาอัตราการไหลของน้ำหล่อเย็นแก่ชิ้นงานในเครื่องเจียรในรูปกลุ่มดังภาพ 4.3

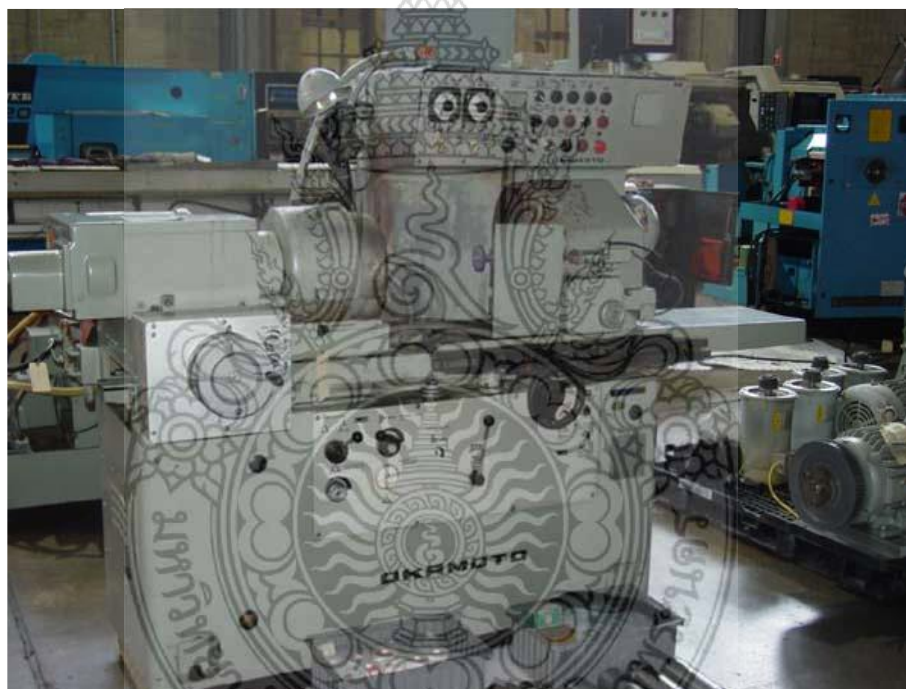
ภาพ 4.4 เครื่องเจียรระในรูปกลม รุ่น IGM-1E OKAMOTO INTERNAL GRINDER
ที่มา: บริษัท อาร์แอนด์ดีพีริซัน จำกัด

Wheelhead Slide Cross Travel	1.2	inch
Workhead Flange to Wheelhead Slide	0-30	inch
Table Longitudinal Feeds, Variable	0.5-30	FPM
Angular Adjustment of Workhead	30	Degrees
Workhead Speeds, Variable	60-800	RPM
Wheelhead Motor, Horsepower	3	HP
Workhead Motor, Horsepower	1	HP
Hydraulic Motor, Horsepower	1	HP
Approximate Machine Dimensions	59x96	inch
Approximate Machine Height	75	inch
Approximate Machine Weight	5,000	LBS

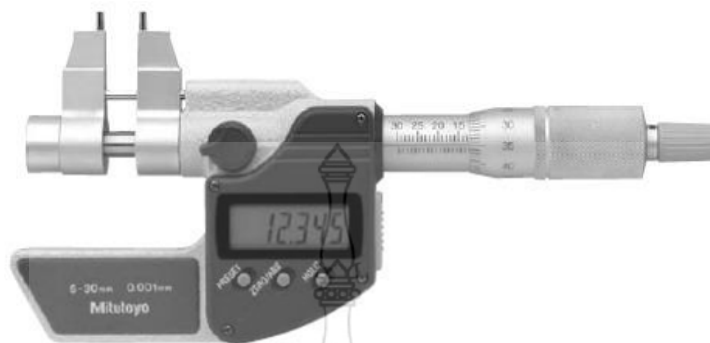
ภาพ 4.5 เครื่องมือวัดไมโครมิเตอร์วัดใน (Inside Micrometers)

เครื่องมือวัดไมโครมิเตอร์วัดใน (Inside Micrometers) รุ่น Mitutoyo 345-250-10, 5-30 มิลลิเมตร จำนวน 1 เครื่อง ดังภาพ 4.5 โดยจะใช้ในการตรวจสอบขนาดในตำแหน่งรูของชิ้นงานที่ทำ

การทดสอบแต่ละอัตราการไหลของน้ำหล่อเย็นสามารถทำได้ตามค่าพิถีความเผื่อที่แบบสั่งงานกำหนดหรือไม่

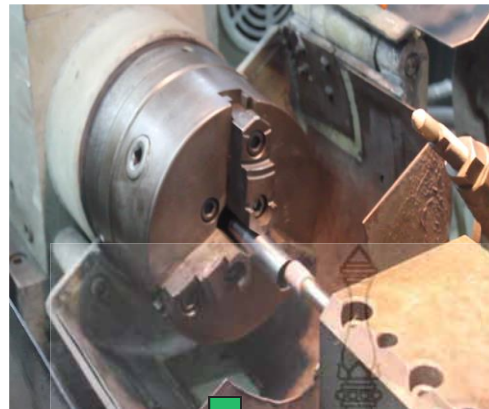
ทำการปรับตั้งระยะเลื่อนเข้าออกของล้อหินเจียรระไนเข้าสุดและออกสุดโดยตั้งค่าให้ระยะเลื่อนออกสุดแกน x เท่ากับ 0.00 และระยะในสุดแกน x เท่ากับ 56.00 ดังแสดงในภาพ 4.11 ภาพแสดงการปรับตั้งระยะเลื่อนเข้าออกของล้อหินเจียรระไน

ทำการปรับระยะเลื่อนเข้าและออก
ของล้อยินเจียร์ไน

ทำการปรับระยะเลื่อนออกสุดแกน x
เท่ากับ 0.00

ทำการปรับระยะในสุดแกน x
เท่ากับ 56.00

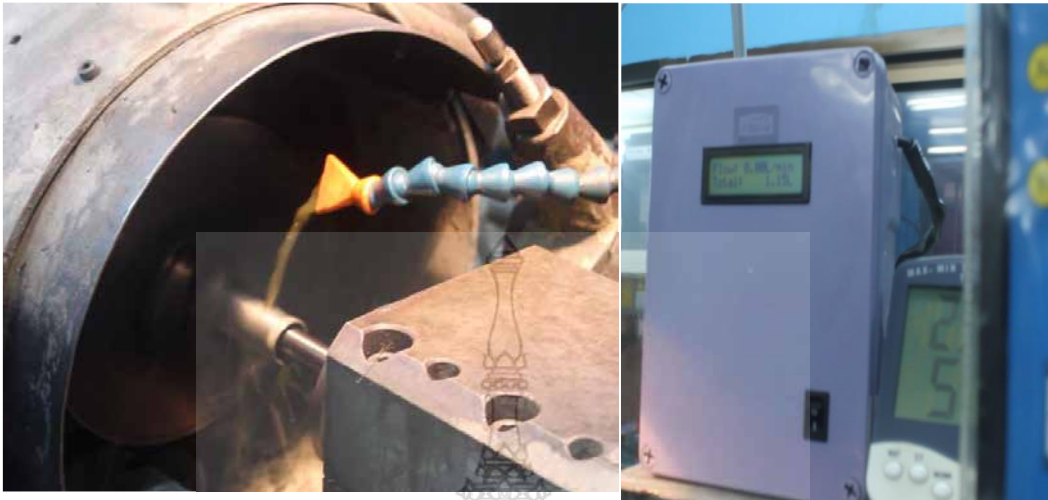
ภาพ 4.12 ภาพแสดงเจียรระไนชิ้นงาน Protector (Job no.03-014)

ทำการเจียร์ไนชิ้นงาน Protector (Job no.03-014) โดยทำการปรับตั้งอัตราการไหลแก๊สชิ้นงานจากชุดกล่องประมวลผล Water flow sensor box ดังแสดงในภาพ 4.12 ภาพแสดงเจียร์ไนชิ้นงาน Protector (Job no.03-014)

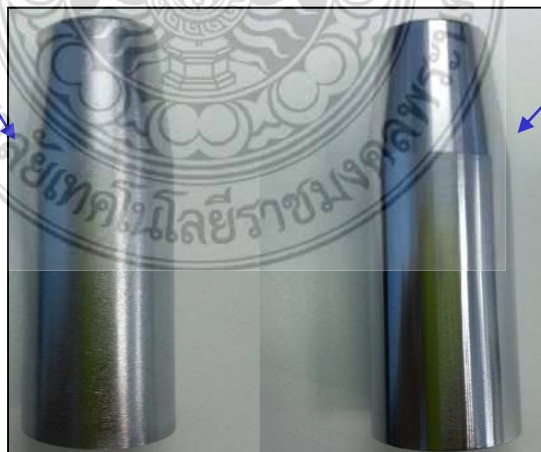
ภาพ 4.13 แสดงชิ้นงานเปรียบเทียบระหว่างผิว 2 ฟันและ 3 ฟัน

ค่าความละเอียดผิวตามแบบสั่งงานกำหนดให้ค่าความหยาบผิวขนาดโดยเฉลี่ย เท่ากับ $2.5R_z$ โดยกรรมวิธีเจียรระโนซึ่งตามตาราง 4.2 แสดงอยู่ในกลุ่มความละเอียดผิวอยู่ที่ 3 ฟันตามมาตรฐาน DIN140 ซึ่งจะสังเกตได้คือผิวละเอียด ไม่สามารถมองเห็นผิวตัดเฉือนด้วยตาเปล่าดังภาพ 4.14 แสดงชิ้นงานเปรียบเทียบระหว่างผิว 2 ฟันและ 3 ฟัน

ผิวความละเอียด 2 ฟัน

ผิวความละเอียด 3 ฟัน

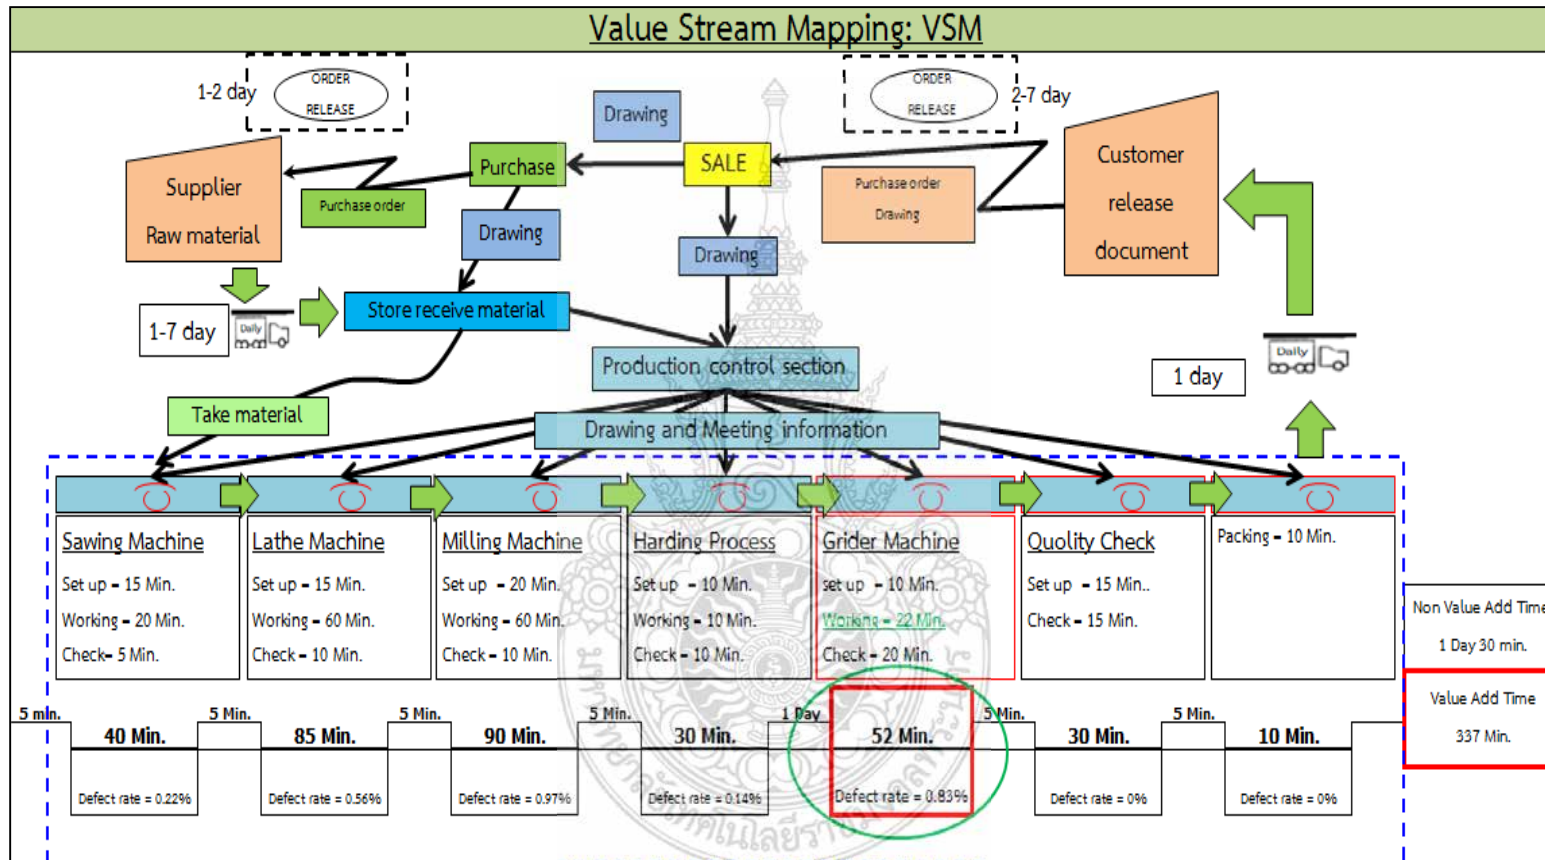
ภาพ 5.1 แผนภูมิสายธารแห่งคุณค่า (Value Stream Mapping: VSM) หลังการปรับปรุง

ผลจากการดำเนินการปรับปรุงกระบวนการผลิตเพื่อลดของเสียโดยการกำหนดอัตราการไหลของน้ำหล่อเย็นแก่ชิ้นงานในเครื่องเจียระไนรูปกลมพบว่าสามารถลดอัตราของเสียที่เกิดขึ้นภายในกระบวนการเครื่องเจียระไนรูปกลมซึ่งแสดงในแผนภูมิสายธารแห่งคุณค่า (Value Stream Mapping: VSM) หลังการปรับปรุงดังแสดงในภาพ 5.1

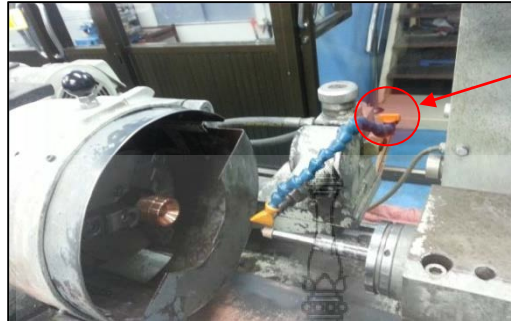
ตำแหน่งในการติดตั้ง
Water Flow Sensor
โดยประยุกต์เขียนโปรแกรม
ไมโครคอนโทรลเลอร์มา
ตรวจวัดอัตราการไหล

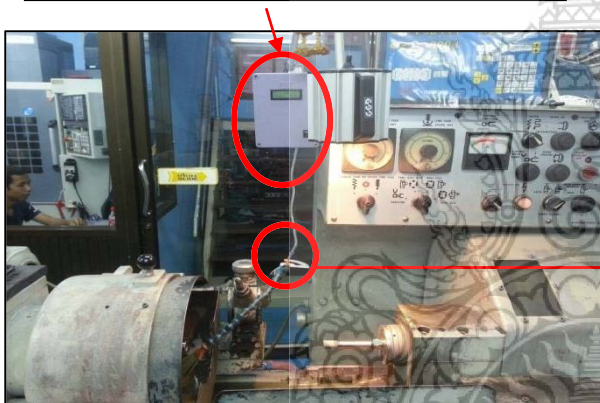
ภาพที่ 8 ภาพหลังจากการติดตั้ง Water Flow Sensor

จอดีจิตอลแสดงค่า อัตราการไหลของน้ำหล่อเย็น

จากภาพที่ 8 ภาพหลังจากการติดตั้ง Water Flow Sensor เพื่อใช้ในการหาอัตราการไหลของน้ำหล่อเย็นในเครื่องเจียระไนรูปกลมซึ่งจะควบคุมโดย ไมโครคอนโทรลเลอร์ Water Flow Sensor มีหน้าที่สำหรับตรวจวัดอัตราการไหลของน้ำ ส่วนประกอบคือ โรเตอร์หรือแกนหมุนสำหรับรับน้ำที่มีแม่เหล็กชิ้นเล็กๆ ติดอยู่ซึ่งบรรจุอยู่ในท่อ เมื่อน้ำไหลเข้ามาในตัวตรวจวัด แกนหมุนที่อยู่ภายในจะหมุนทำให้เกิดสัญญาณพัลส์ซึ่งจะมีอัตราตามความเร็วของกระแสที่ไหล
